# FOTO-REPORTAGE / RESULTATEN RASTER-PLANTPROEF

## Stichting Lânskipsfûns Oranjewâld Ketlik

*Mei 2026 – tweede rapportage*

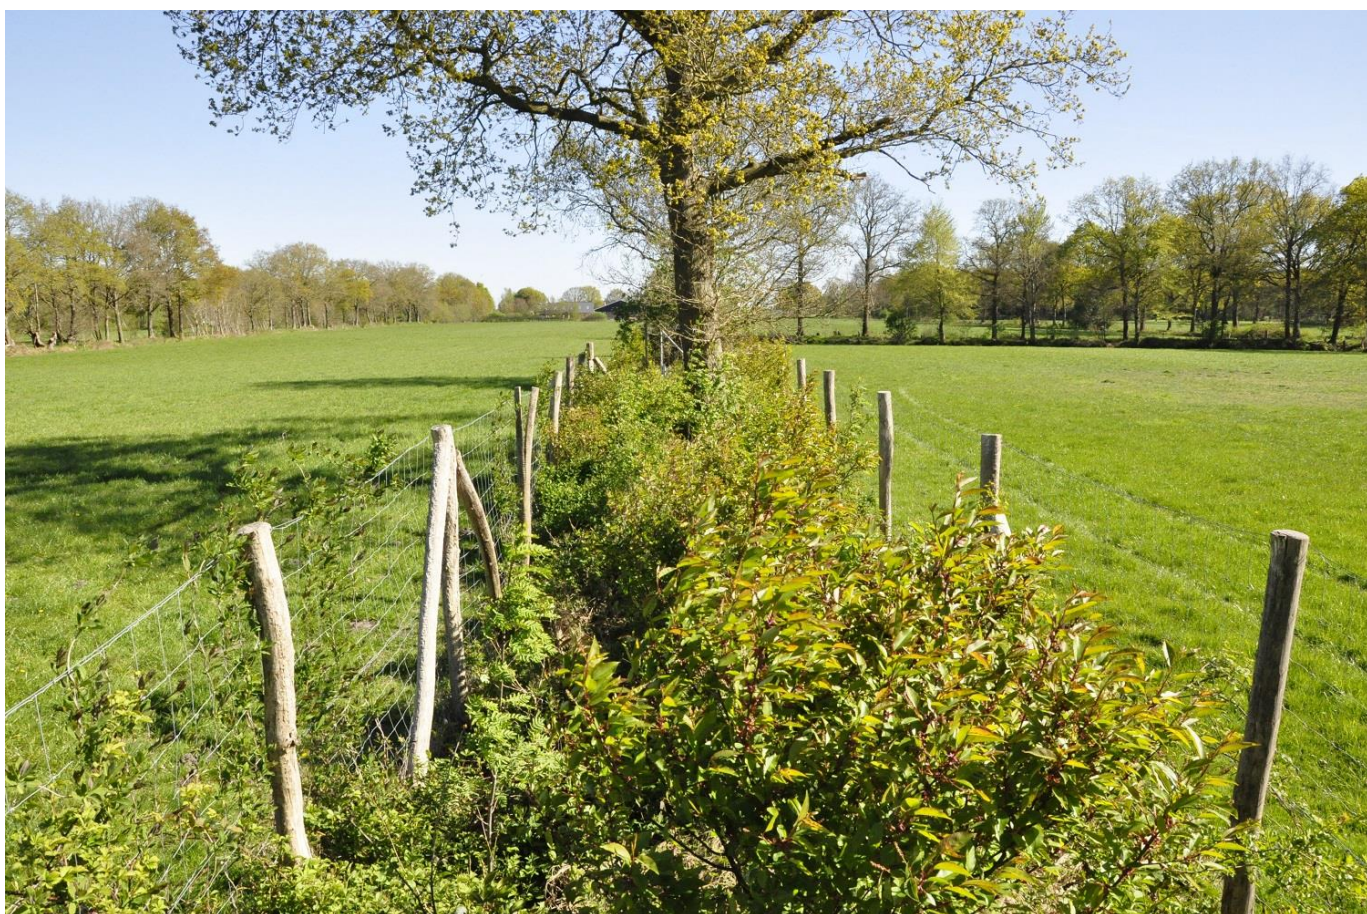
Mogelijk zijn niet alle nog in leven zijnde exemplaren waargenomen als gevolg van de flinke (natuurlijke) verjonging van zowel Amerikaanse vogelkers als braam. Beide komen binnen het raster veel voor en zijn inmiddels fors uitgegroeid, met name de Amerikaanse vogelkers. Binnenkort wordt deze door de aannemer (binnen een ander project, bestrijding Amerikaanse vogelkers) aangepakt en dit is ook hard nodig om de aanplant te laten slagen op langere termijn.

**Locatie Mildam. Deel A. Foto 29 april 2026.** Overzicht van de begroeiing binnen het raster, met rechtsvoor een flinke hoeveelheid Amerikaanse vogelkers.

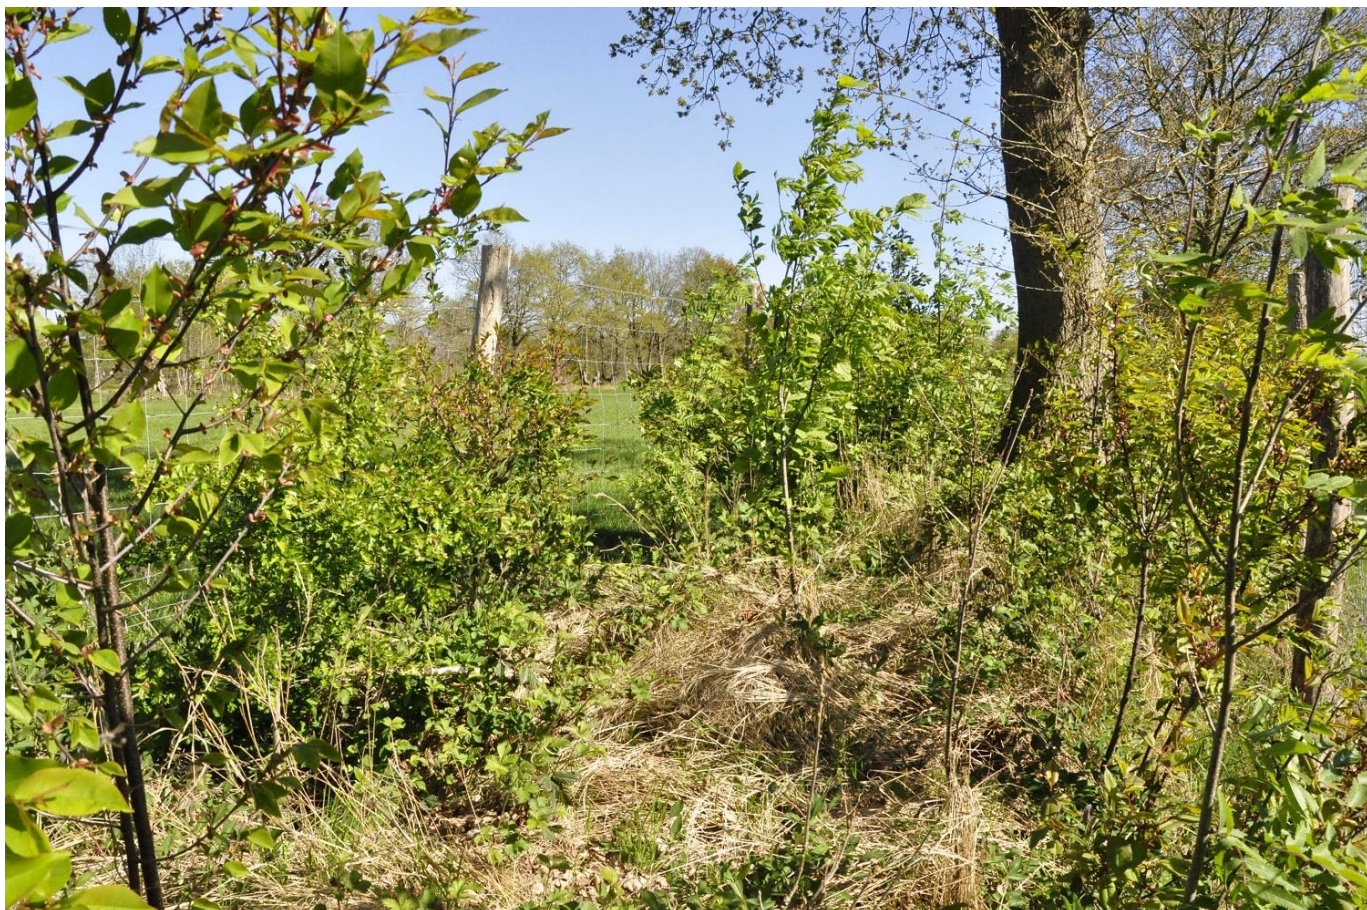
**Locatie Mildam. Deel A. Foto 29 april 2026.** Amerikaanse vogelkers en aanplant binnen het raster.

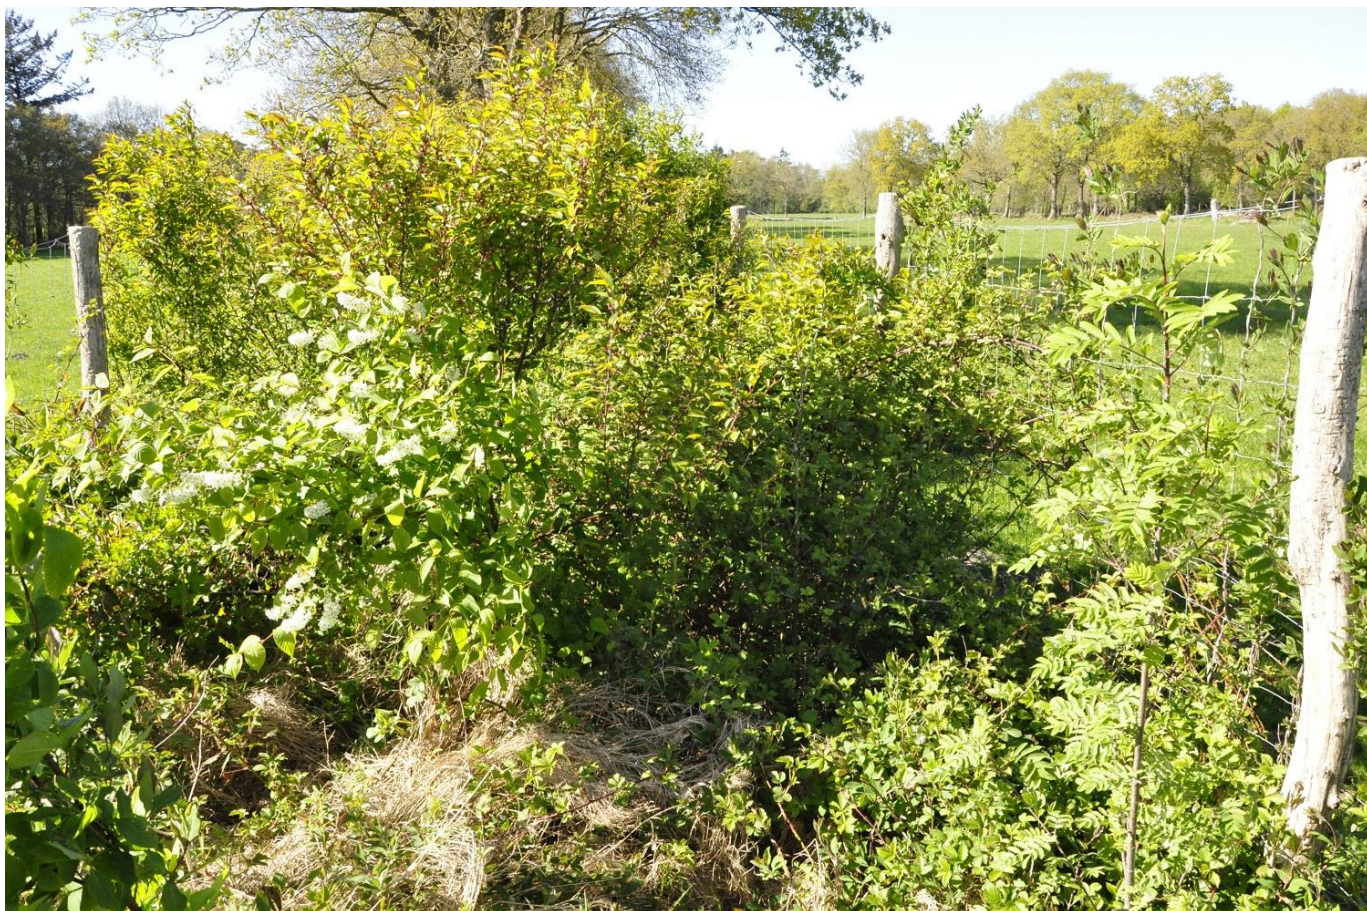
**Locatie Mildam. Deel A. Foto 29 april 2026.** Amerikaanse vogelkers en aanplant (wilde lijsterbes, Europese vogelkers in bloei) binnen het raster.

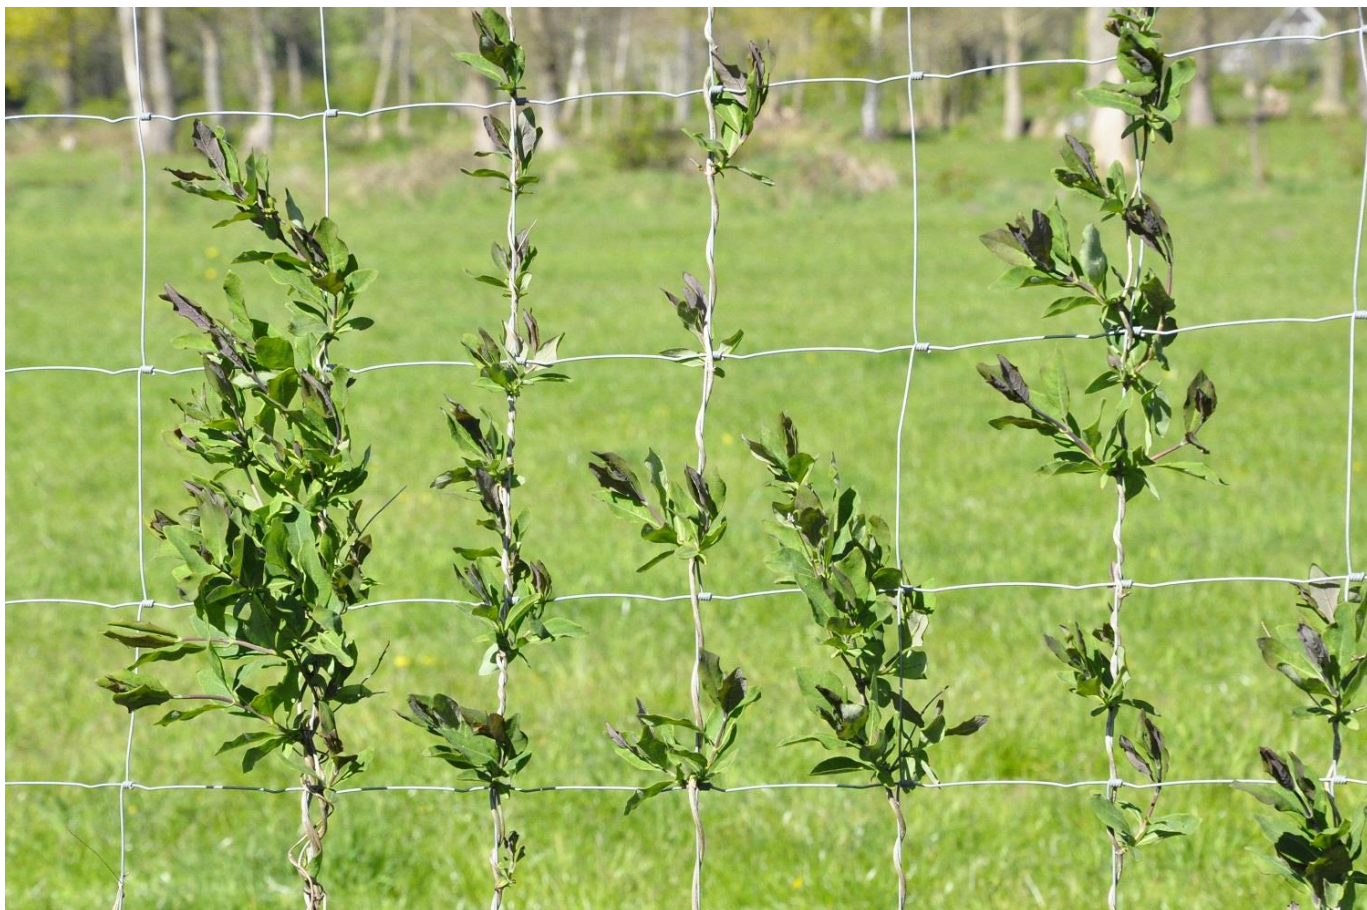
Andere spontane opslag van houtige gewassen is m.u.v. wilde kamperfoelie niet waargenomen, maar het kan zijn dat de Amerikaanse vogelkers en braam dit belemmerd hebben. Opvallend is wel de wilde kamperfoelie die verspreid binnen het raster aanwezig is en ook het raster gebruikt om in op te groeien (zie foto later in dit document).

**Locatie Mildam. Deel A. Foto 29 april 2026.** Wilde kamperfoelie groeiend in het raster.

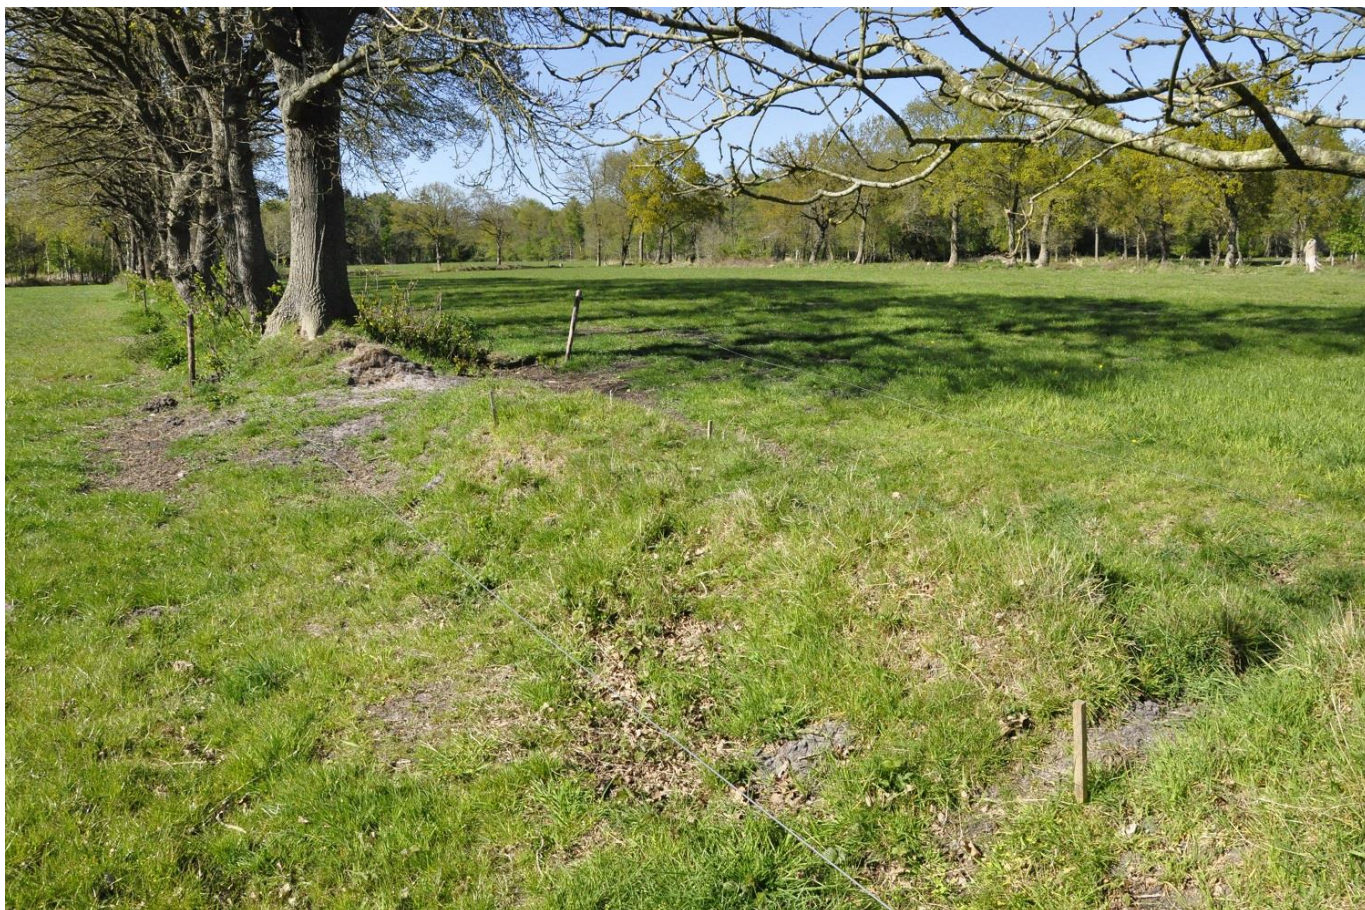
In deel B werden met uitzondering van twee sterk beschadigde meidoorns geen aangeplant bosplantsoen meer aangetroffen, tijdens het veldbezoek op 29 april 2026. Wel was er een hoeveelheid (jonge) opslag van Amerikaanse vogelkers aanwezig en een zeer beperkte hoeveelheid verjonging van braam en wilde kamperfoelie. Het wallichaam in dit deel van de houtwal is door de damherten erg beschadigd, zoals op een van de foto's te zien is.

**Locatie Mildam. Deel B. Foto 29 april 2026.** (Vrijwel) geen aangeplant bosplantsoen meer terug te vinden in dit deel van de houtwal. Net voor de zware eik is de grote beschadiging van het wallichaam te zien.

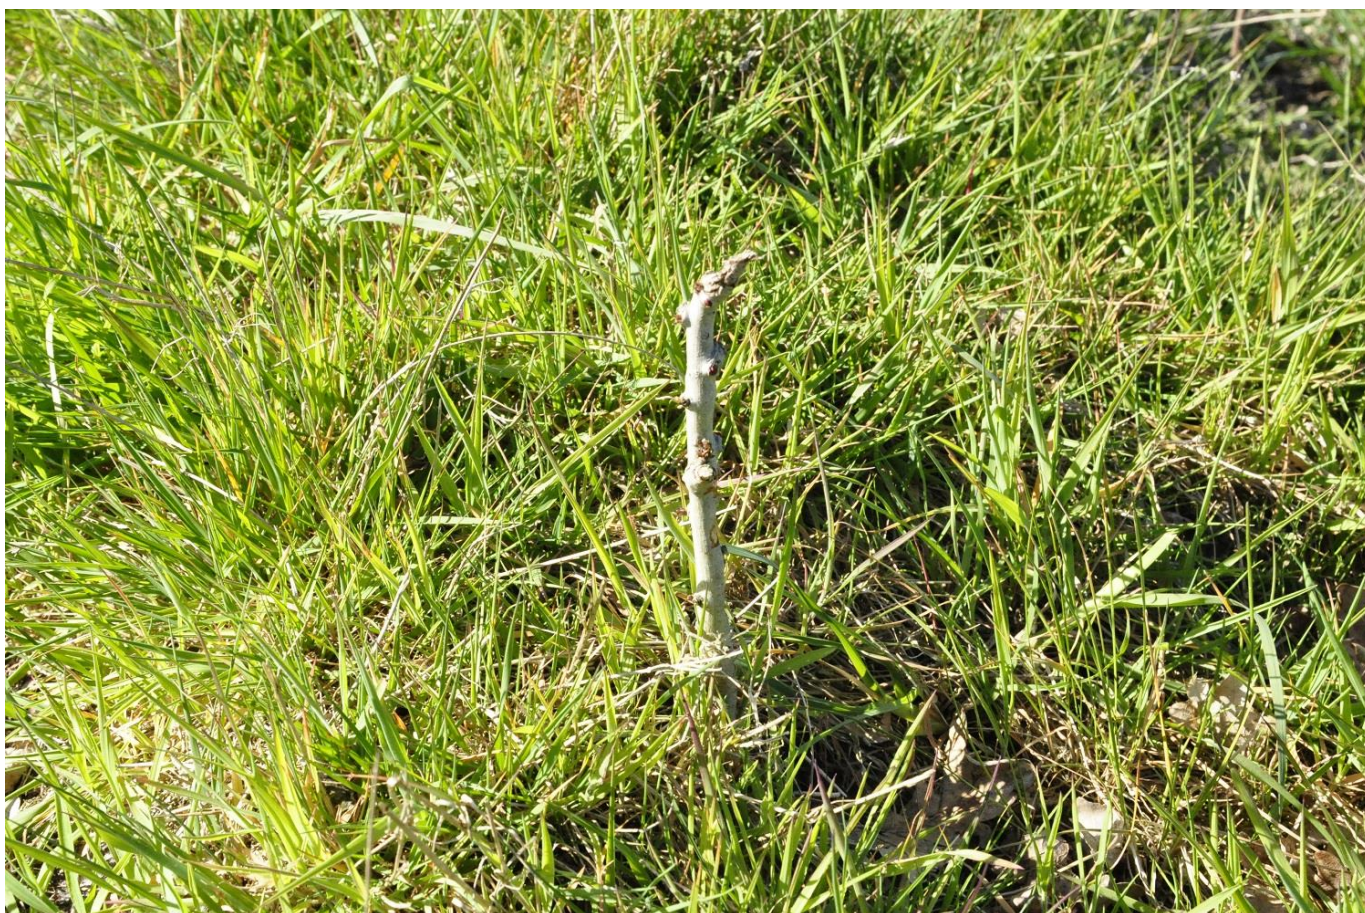
**Locatie Mildam. Deel B. Foto 29 april 2026.** Deze aangeplante meidoorn is nog in leven, maar er is vrijwel niets over door herhaaldelijke vraat.

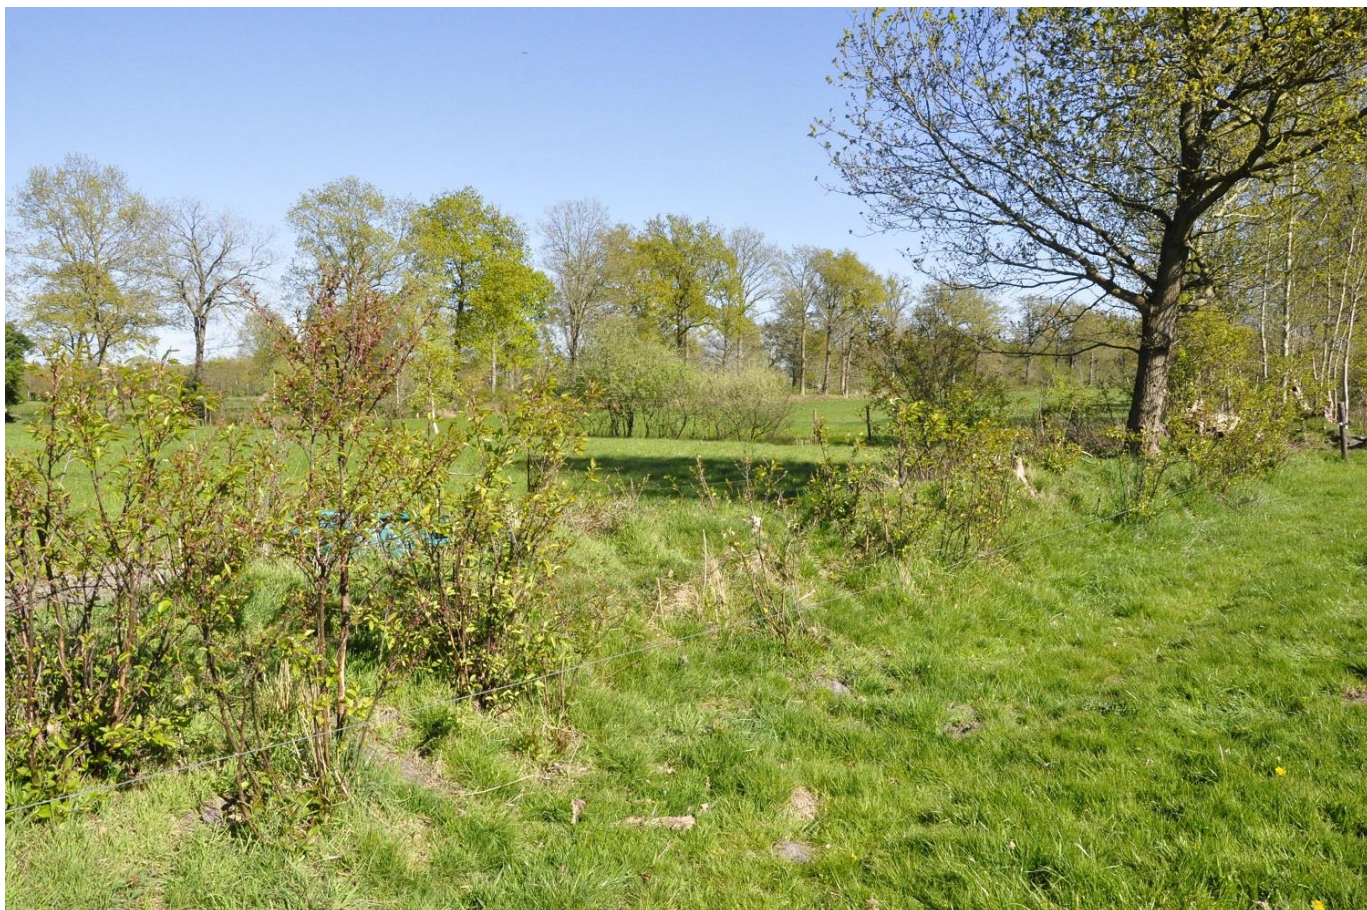
**Locatie Mildam. Deel C. Foto 29 april 2026.** Zuidelijke deel, met in hoofdzaak Amerikaanse vogelkers.

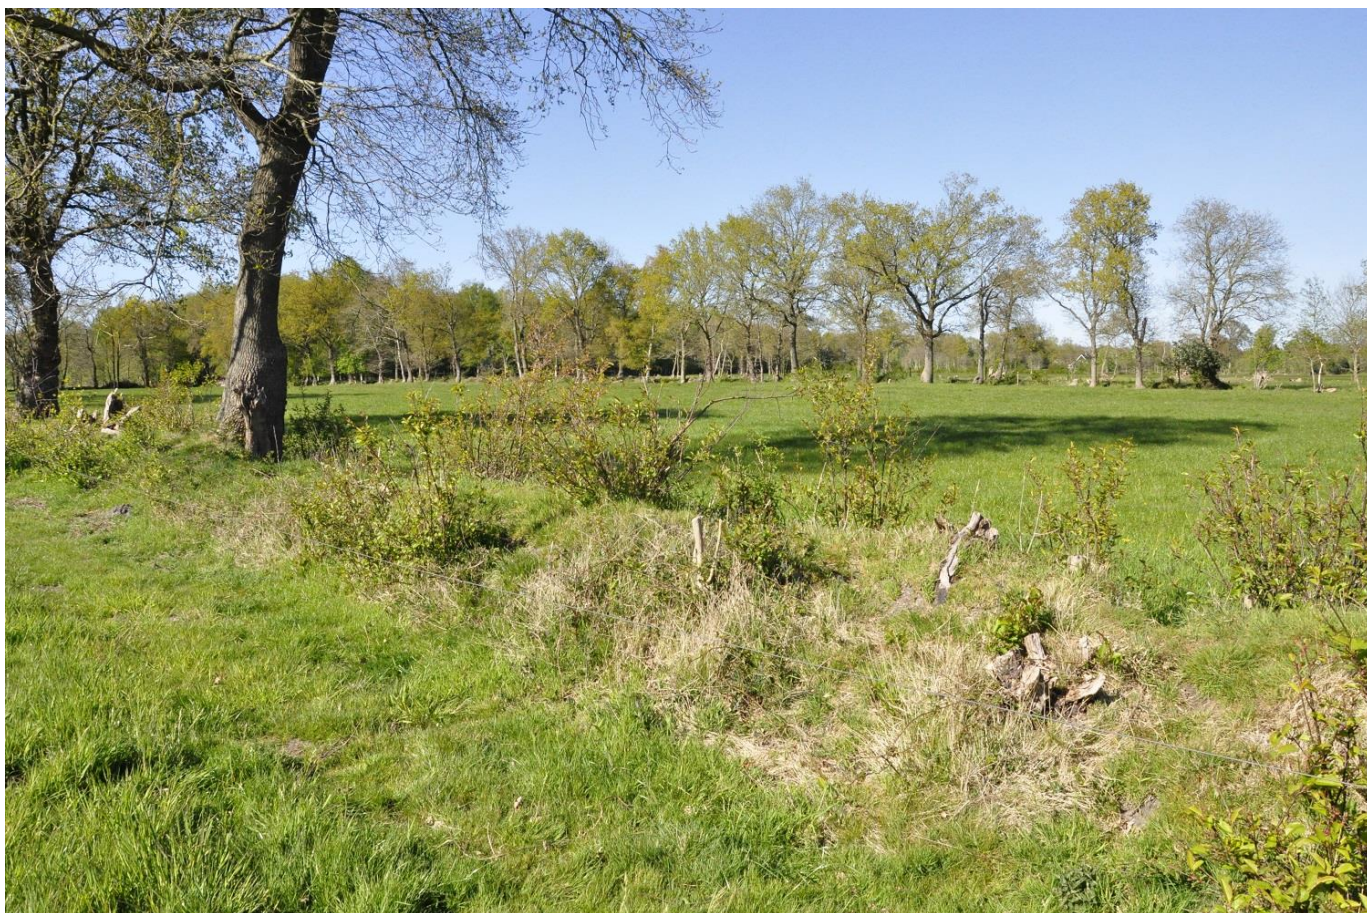
**Locatie Mildam. Deel C. Foto 29 april 2026.** Noordelijke deel, met in hoofdzaak Amerikaanse vogelkers.

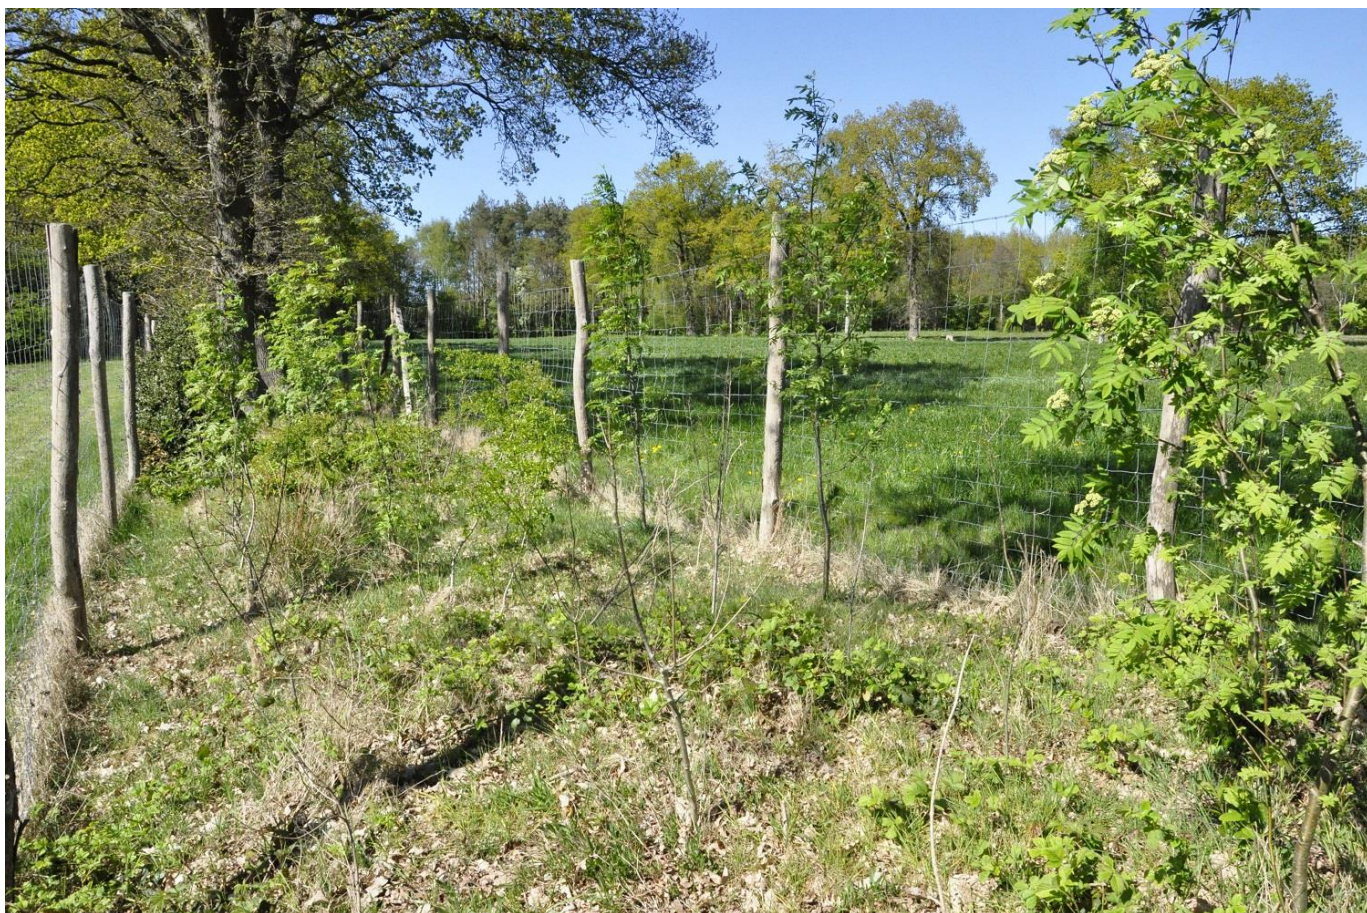
**Locatie Katlijk. Deel D. Foto 29 april 2026.** Aangeplante wilde lijsterbes en zomereik (nog niet in blad) en een beperkte hoeveelheid Amerikaanse vogelkers binnen het raster.

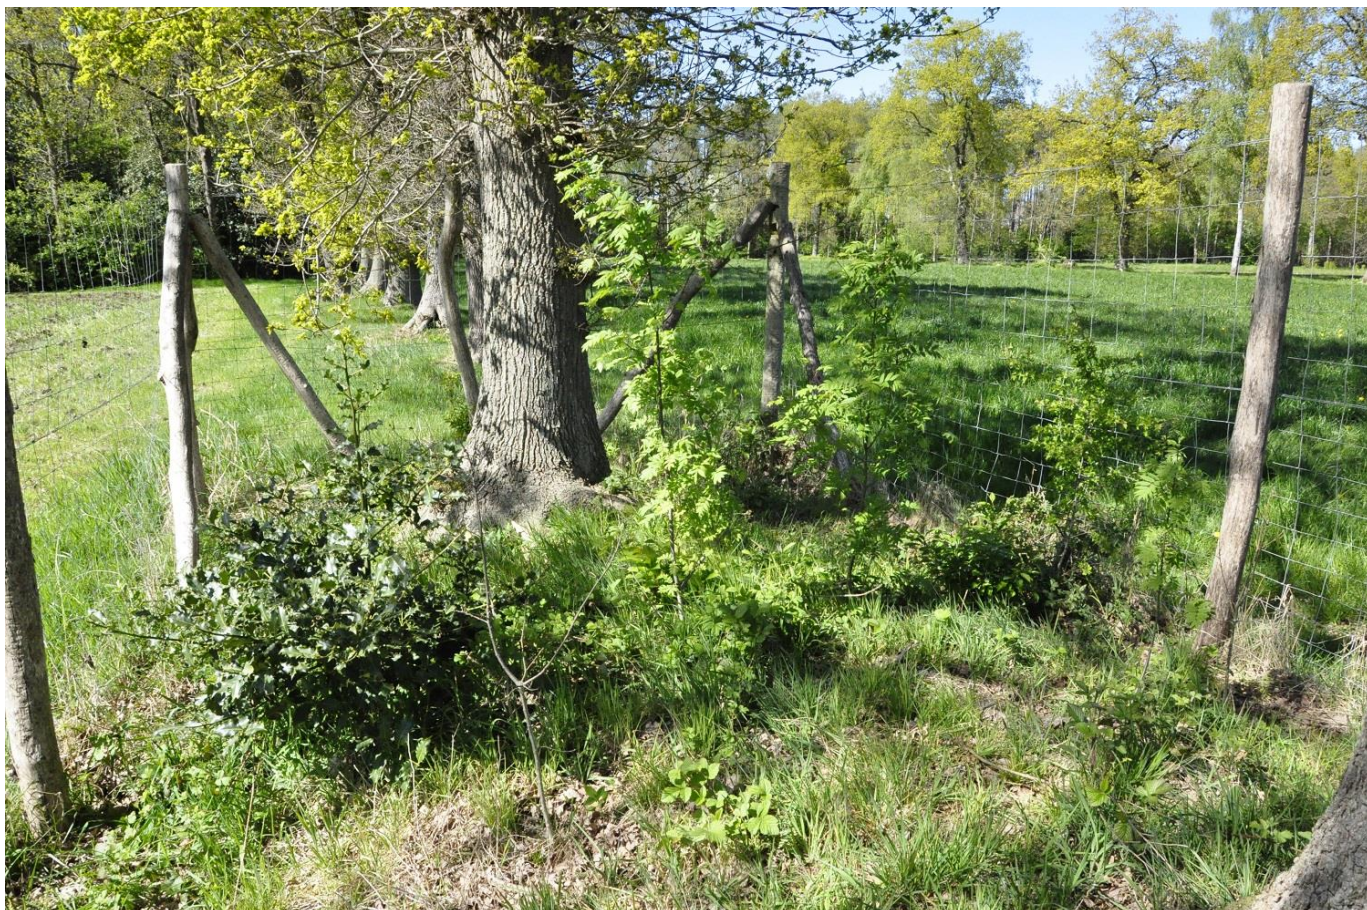
**Locatie Katlijk. Deel D. Foto 29 april 2026.** Aangeplante wilde lijsterbes, eenstijlige meidoorn en zomereik (nog niet in blad), hulst en een beperkte hoeveelheid Amerikaanse vogelkers binnen het raster.

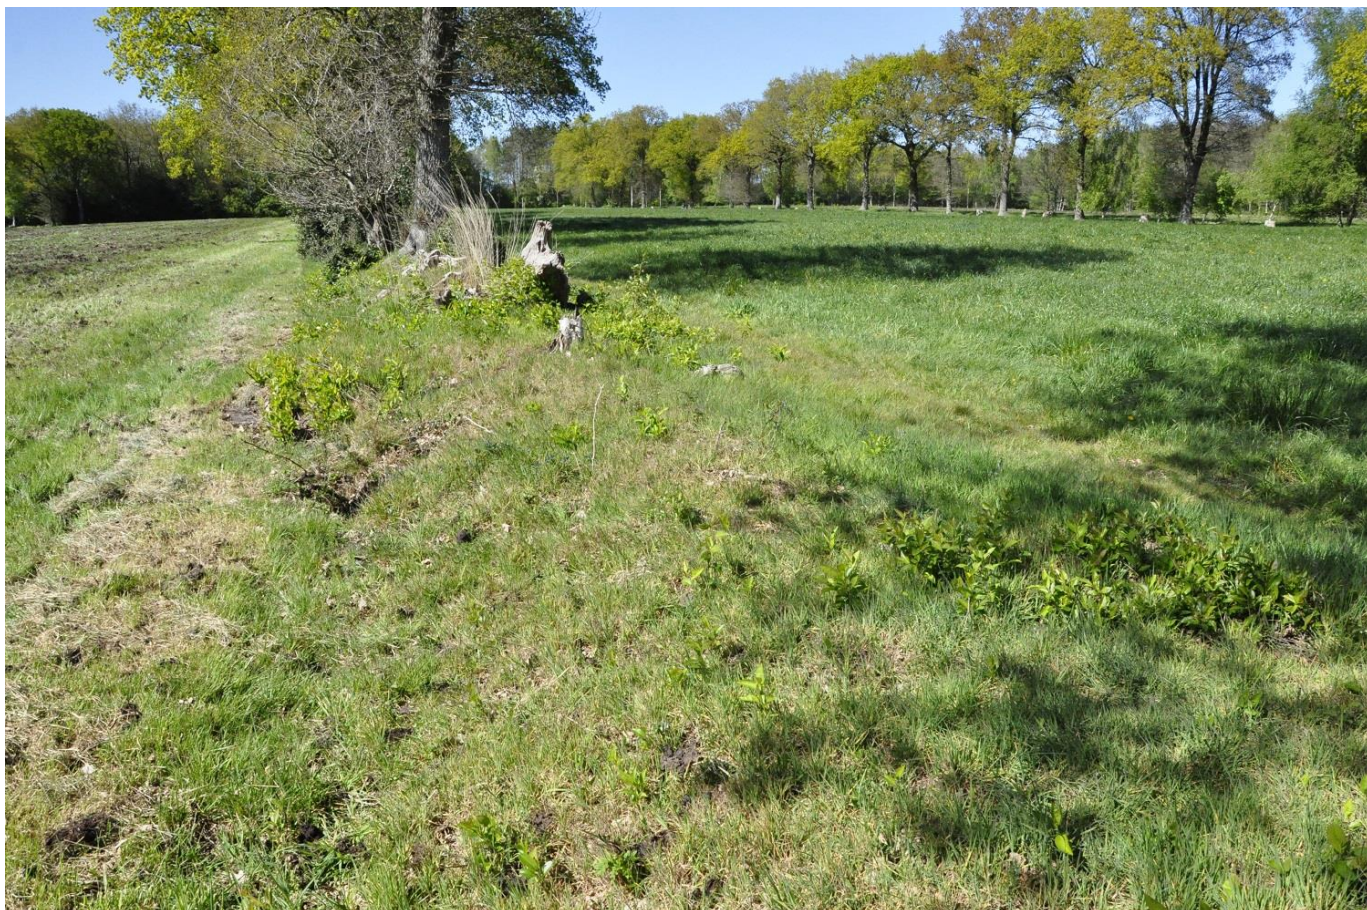
**Locatie Katlijk. Deel E. Foto 29 april 2026.** Vrijwel uitsluitend verjonging van Amerikaanse vogelkers in het deel waar destijds 60 stuks bosplantsoen werden geplant.

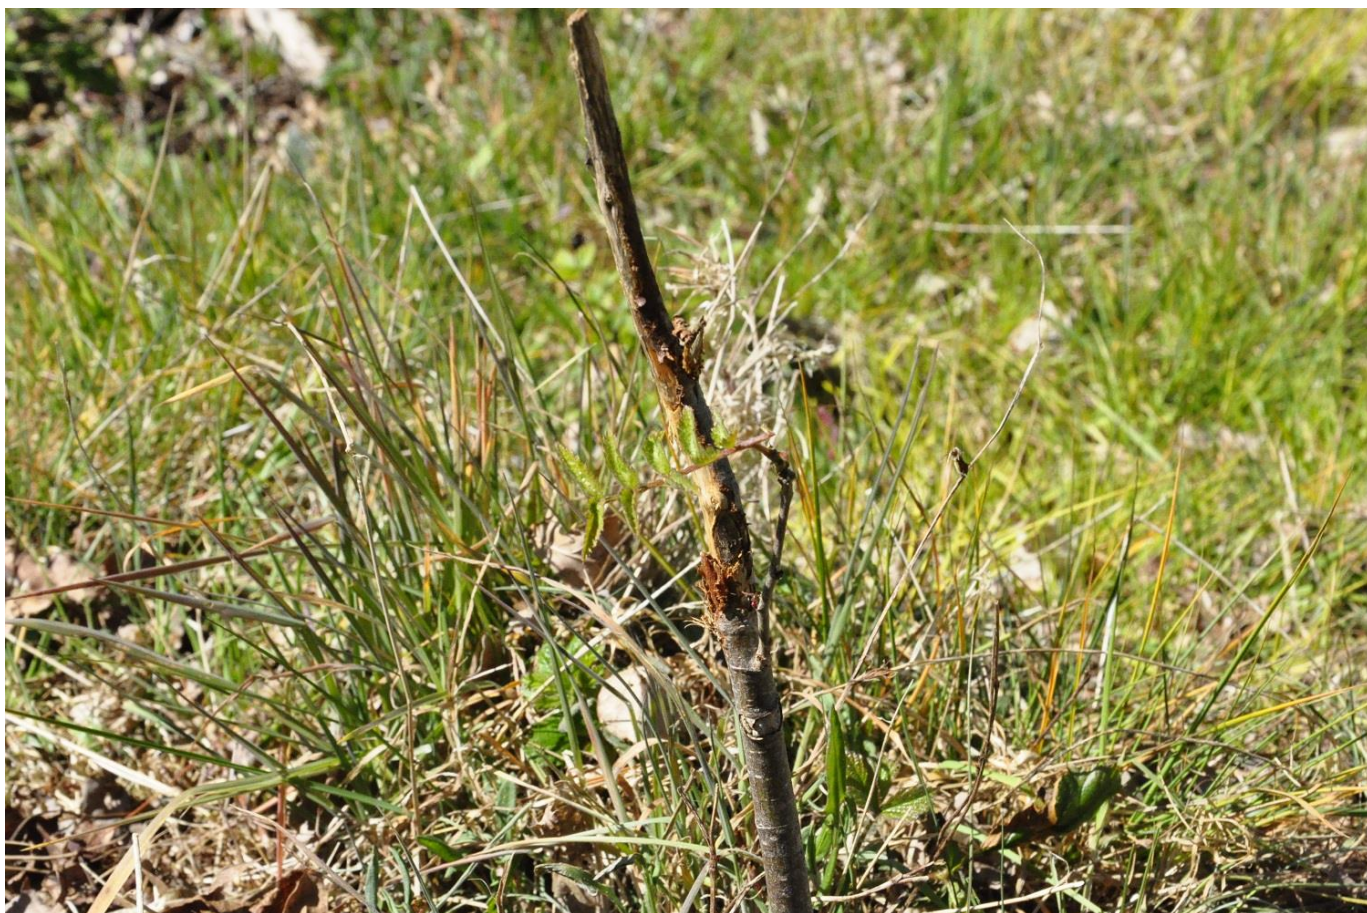
In dit deel, zonder raster, werden van drie meidoorns, één lijsterbes en één vuilboom (ca. 8% van het aangeplante materiaal) de restanten aangetroffen. Het bosplantsoen was **nog in leven, maar zwaar beschadigd door vraat**. De verwachting is dat het niet lang meer duurt voordat ook deze laatste exemplaren verdwenen zullen zijn.

**Locatie Katlijk. Deel E. Foto 29 april 2026.** Zwaar beschadigde maar nog wel levende wilde lijsterbes.

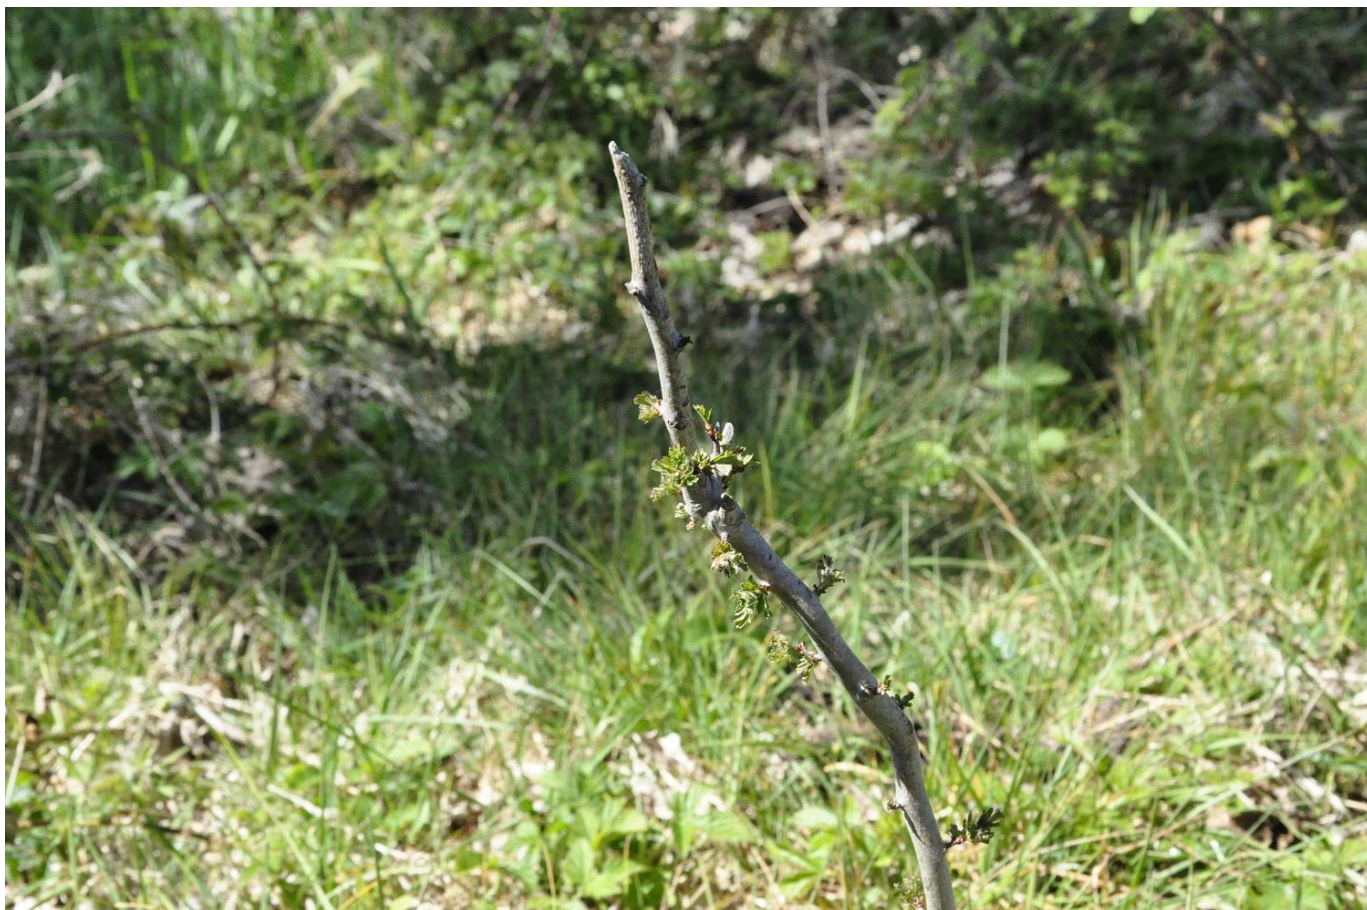
**Locatie Katlijk. Deel E. Foto 29 april 2026. Zwaar beschadigde maar nog wel levende eenstijlige meidoorn.**

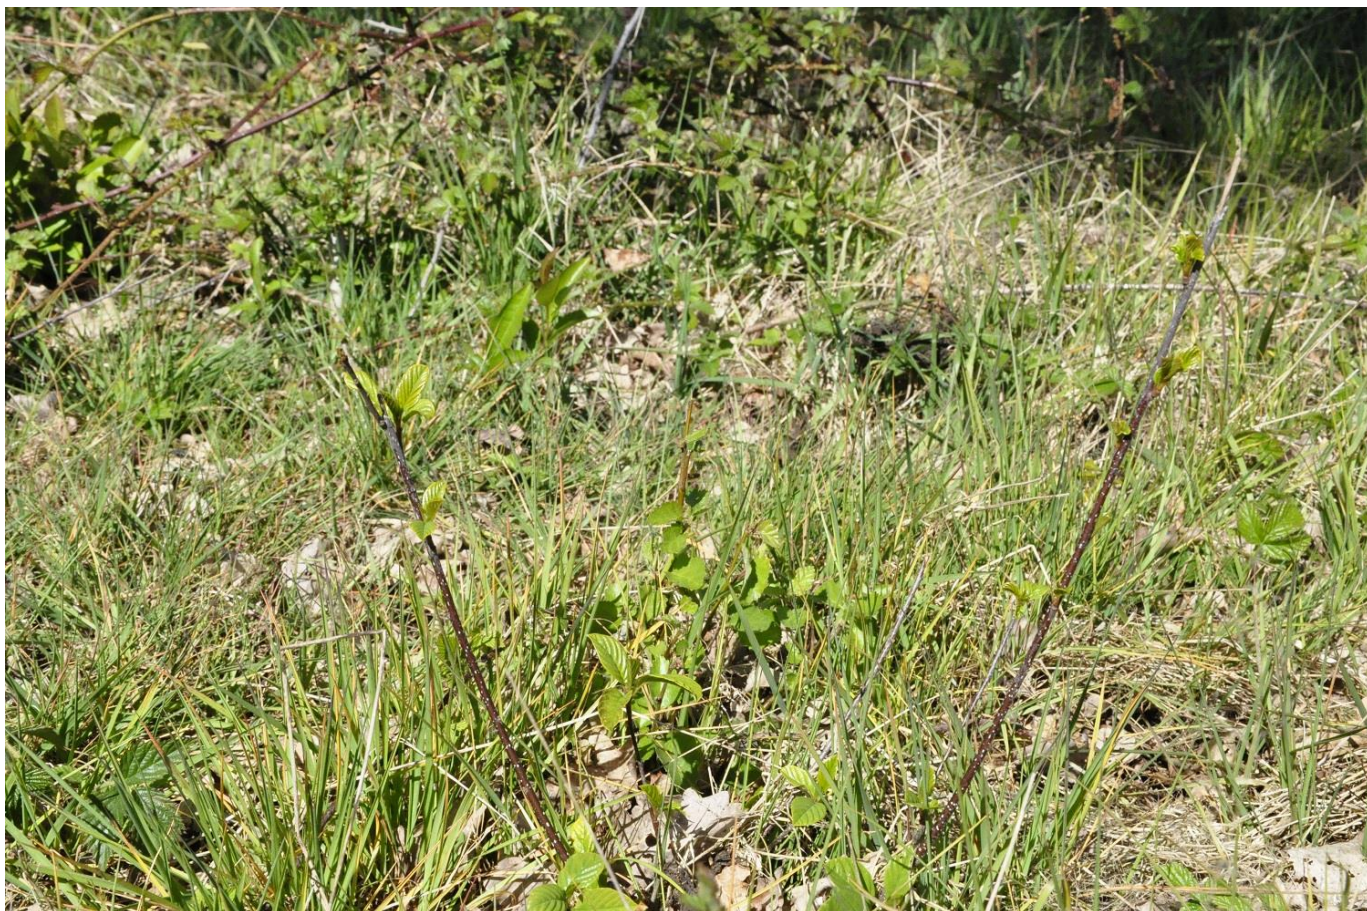
**Locatie Katlijk. Deel E. Foto 29 april 2026. Zwaar beschadigde maar nog wel levende vuilboom.**

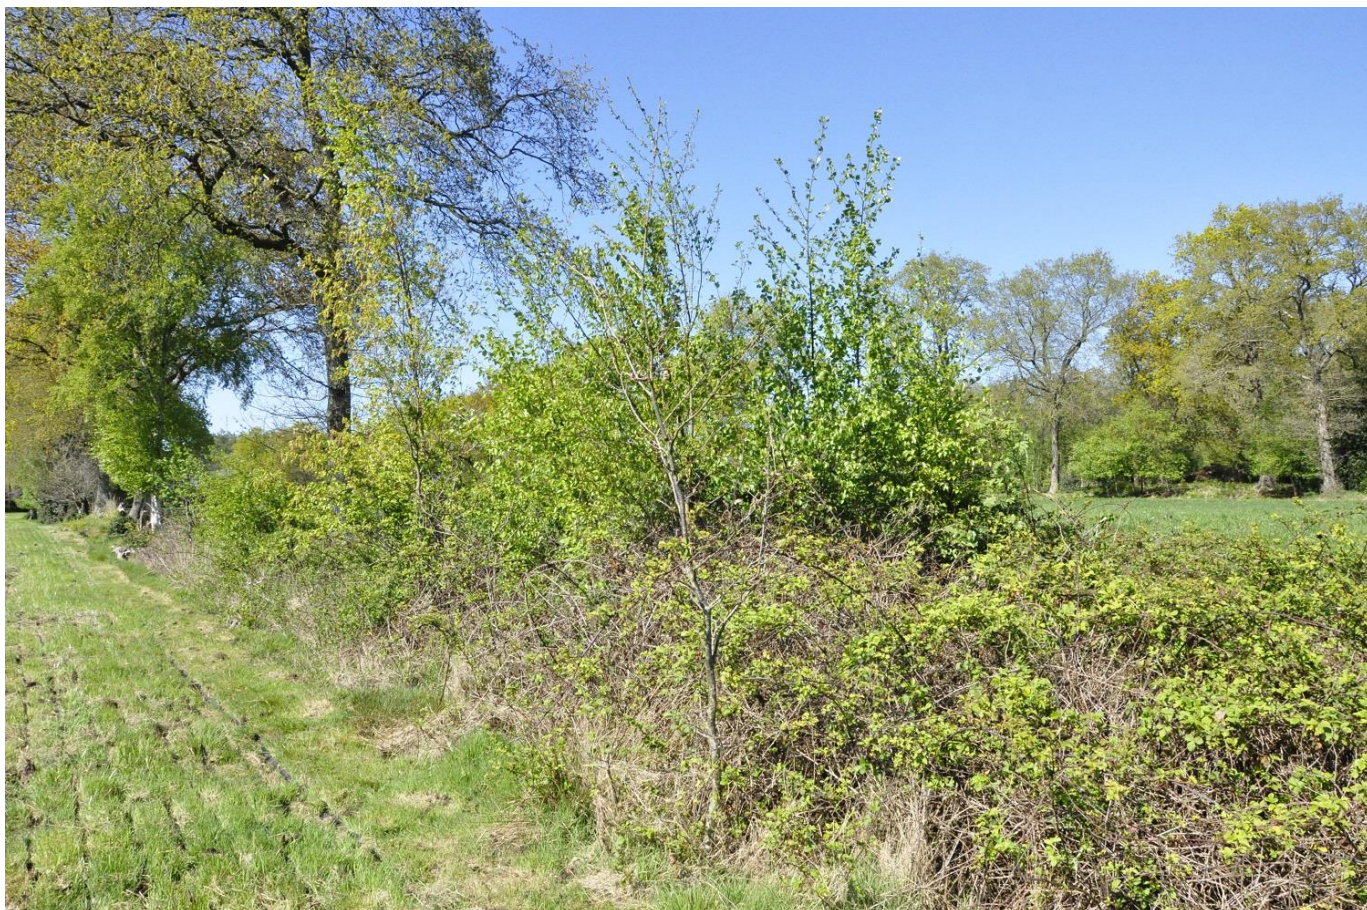
**Locatie Katlijk. Foto 29 april 2026.** Begin van de houtwal waarin aangeplant is. In dit deel van de houtwal groeit een grote hoeveelheid braam en te midden hiervan is een redelijke hoeveelheid verjonging (waarschijnlijk op stobben en mogelijk uit zaad) van diverse soorten aanwezig. De braam vormt hier een mooie bescherming tegen schade door wild.

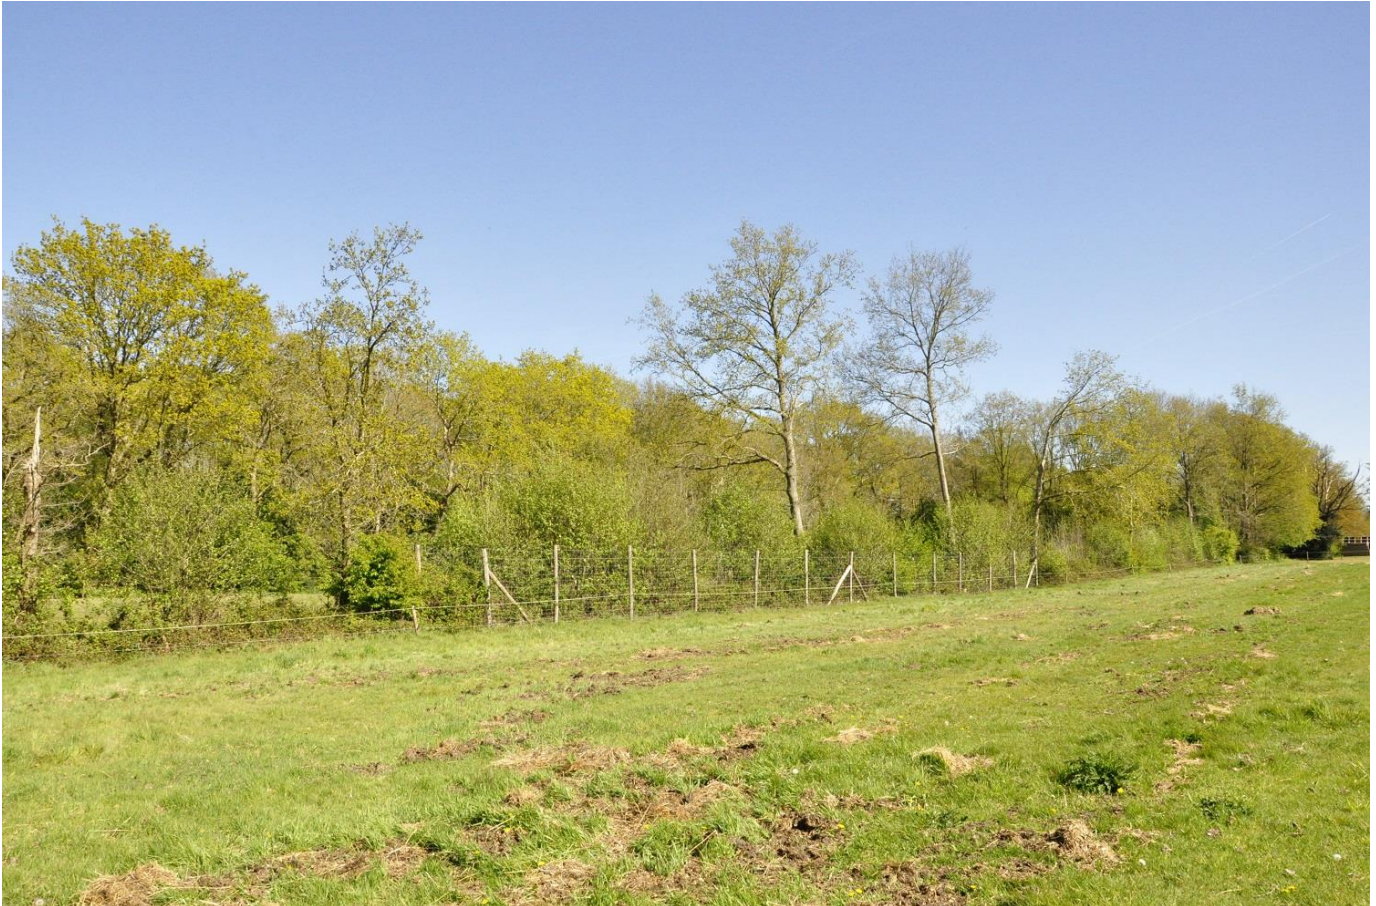
**Locatie tussen Mildam en Katlijk. Delen F (met raster) en G (zonder raster). Foto 29 april 2026. Goede hergroei over de gehele lengte.**

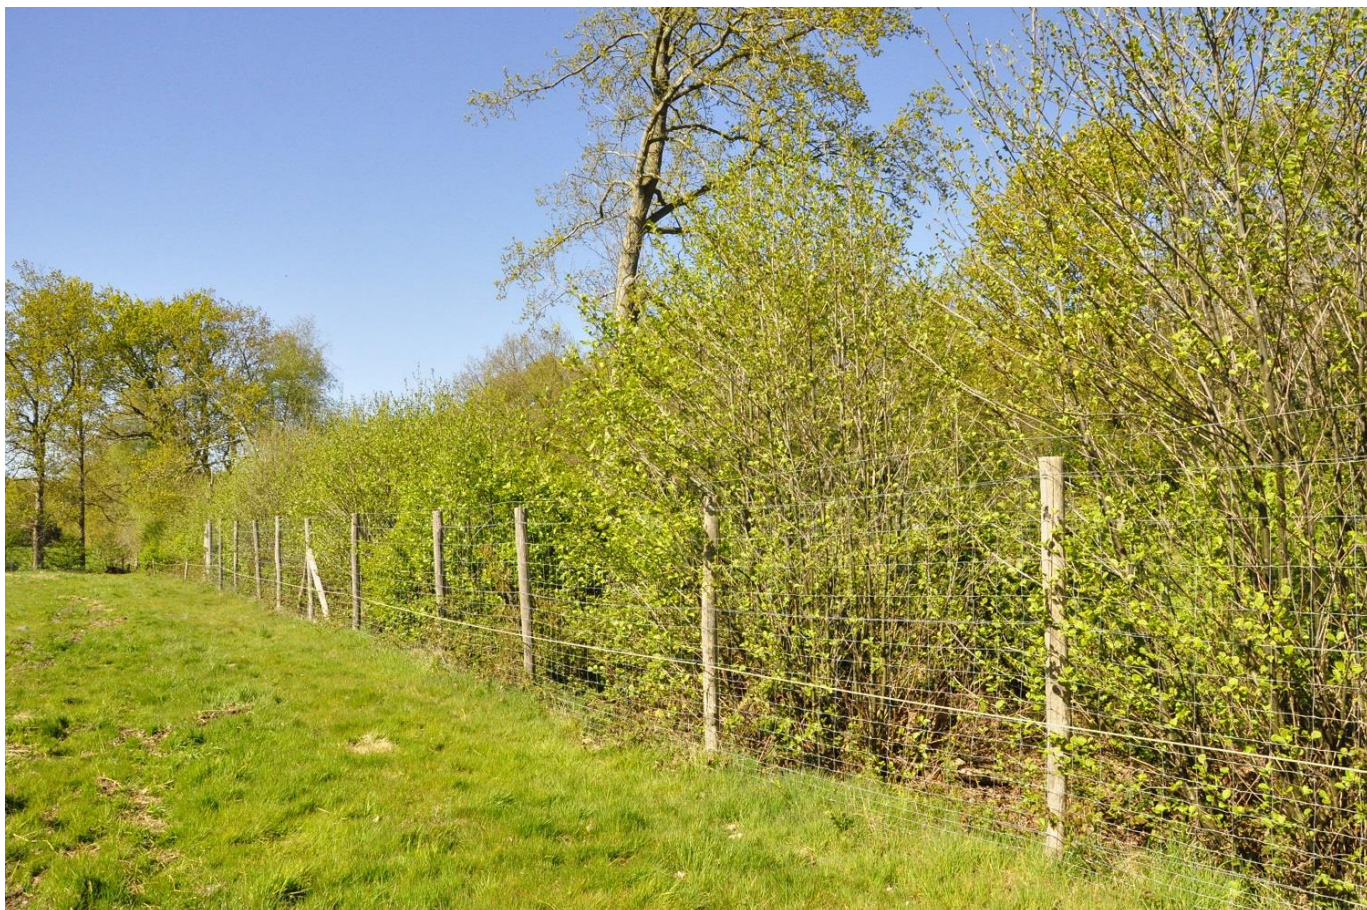
**Locatie tussen Mildam en Katlijk. Deel F. Foto 29 april 2026. Goede hergroei binnen het raster.**
