# FOTO-REPORTAGE / RESULTATEN RASTER-PLANTPROEF

## Stichting Lânskipsfûns Oranjewâld Ketlik

*Mei 2026 – tweede rapportage*

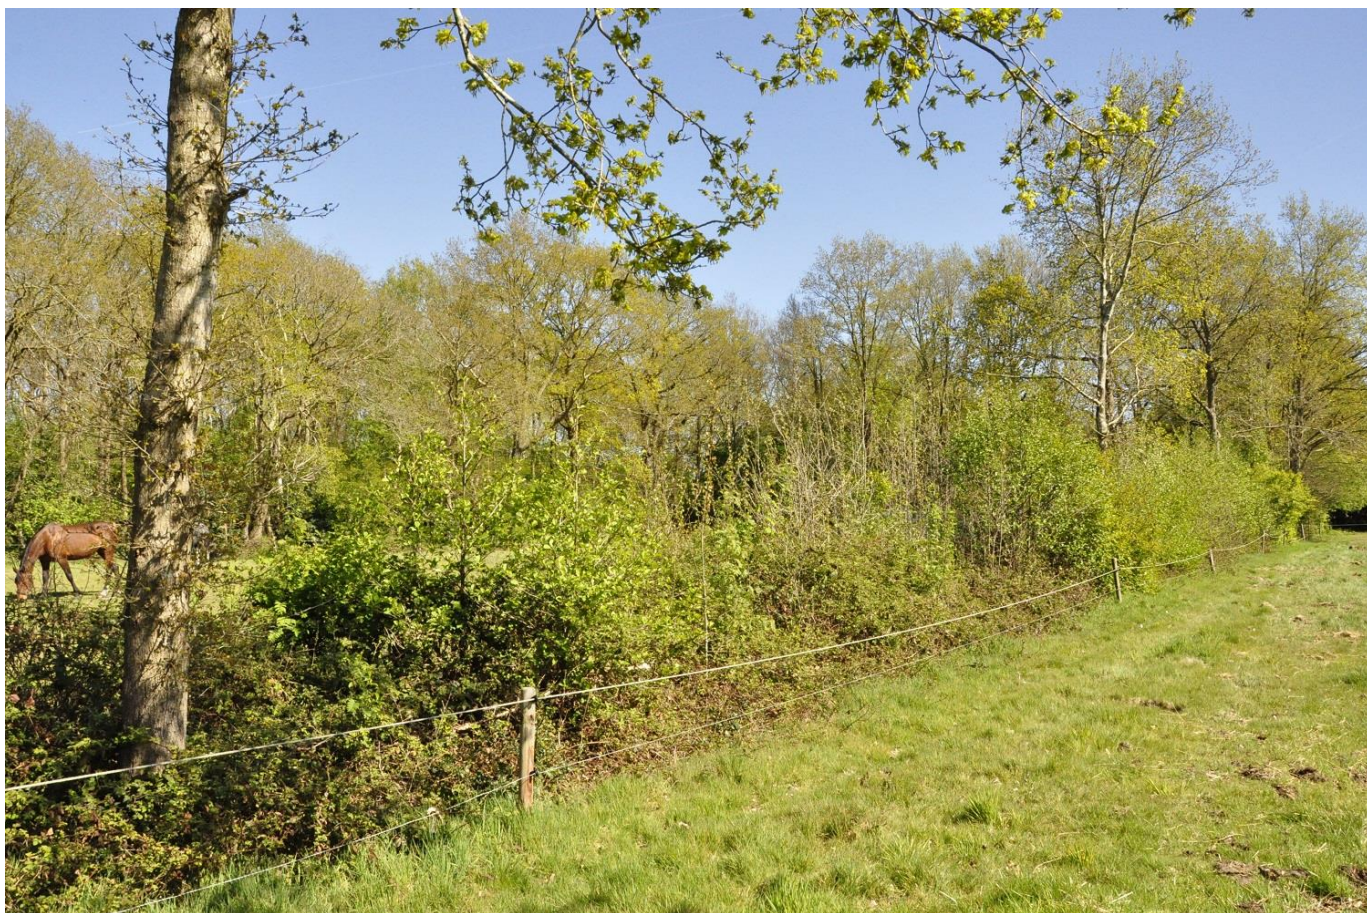
**Locatie tussen Mildam en Katlijk. Deel G. Foto 29 april 2026. Goede hergroei ook buiten het raster.**

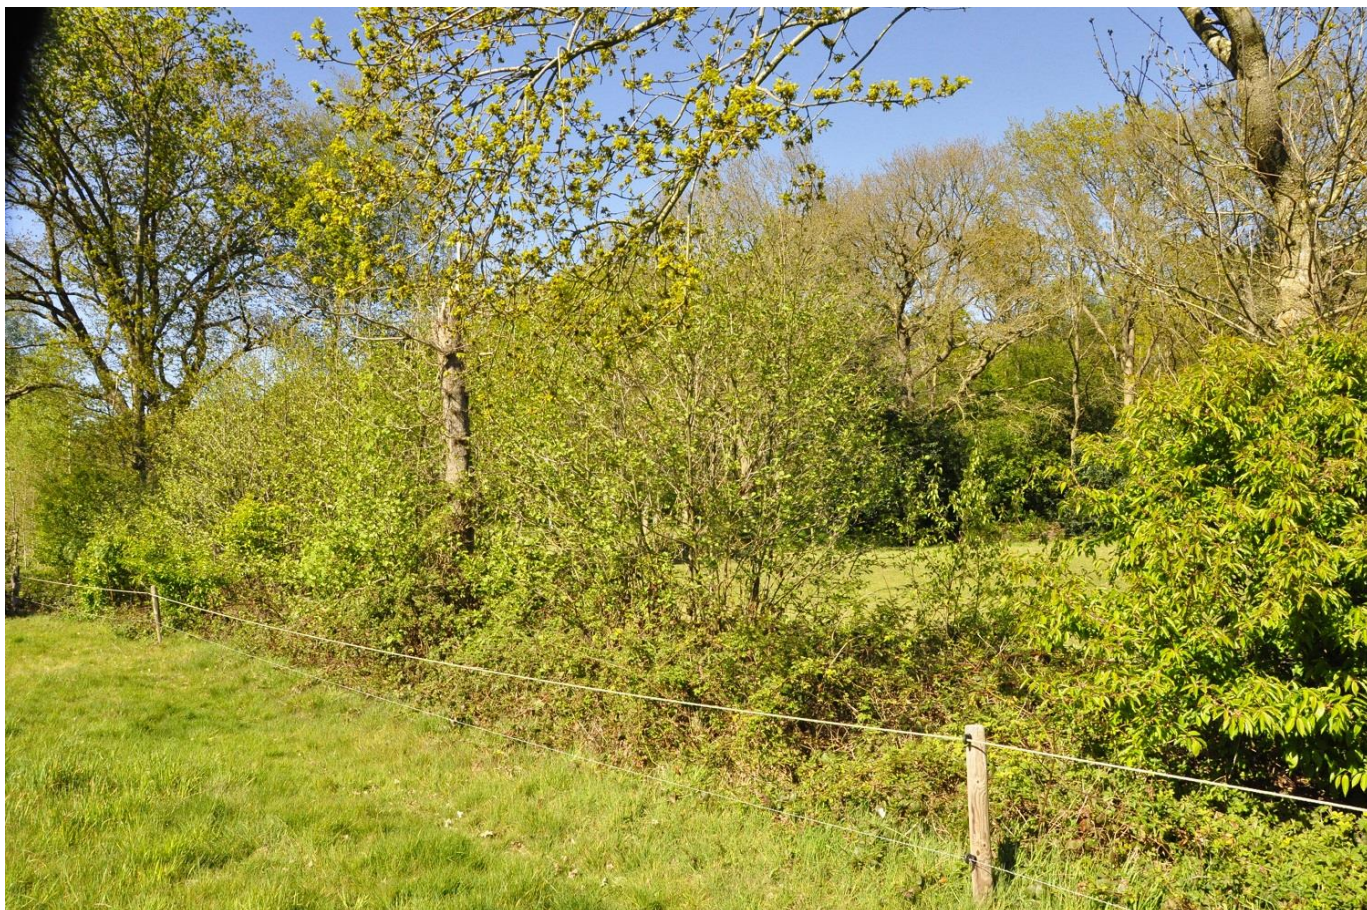
**Locatie tussen Mildam en Katlijk. Foto 29 april 2026.** Deel zonder raster ten noorden van deel F. Ook hier goede hergroei.
