# FOTO-REPORTAGE / RESULTATEN RASTER-PLANTPROEF

## Stichting Lânskipsfûns Oranjewâld Ketlik

Januari 2025

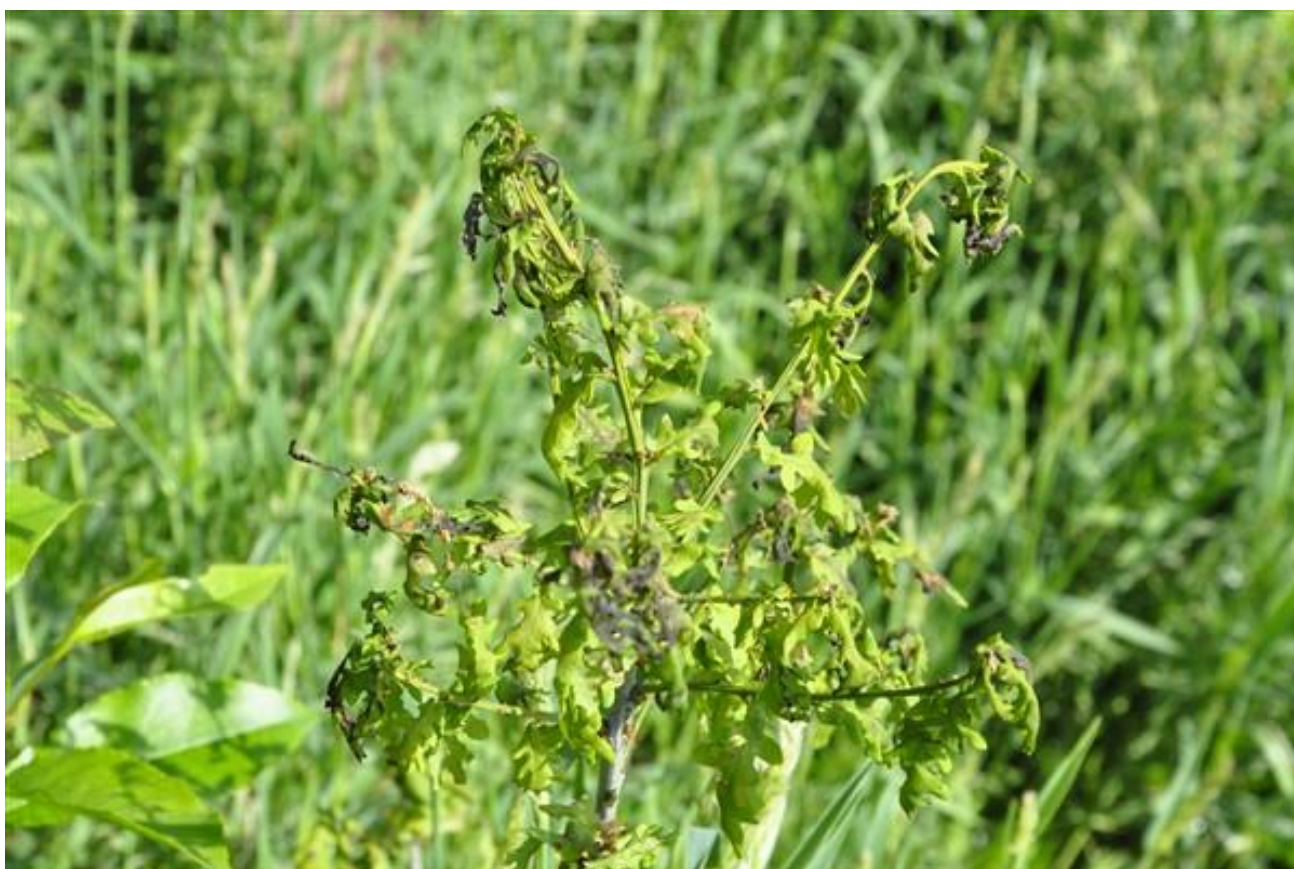
**Locatie Mildam. Houtwal A. Foto 6 juni 2024. Deel met raster.** Hier en daar lijkt er wat droogteschade of schimmelaantasting te zijn. Schimmelaantasting?

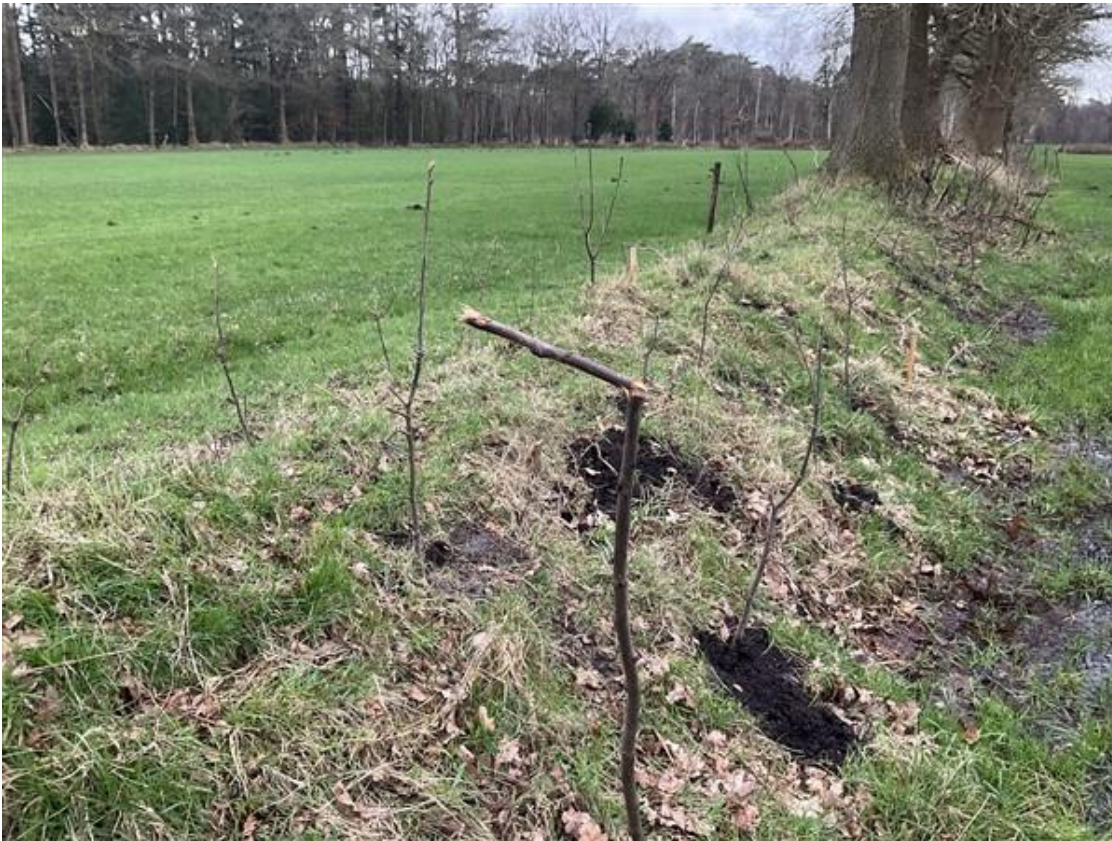
**Locatie Mildam. Houtwal B. Foto 27 februari 2024. Deel zonder raster.** Circa een week na de aanplant is het meeste bosplantsoen al beschadigd. Zoals op deze foto te zien is zijn de meeste toppen eruit gevreten en/of zijn de toppen afgebroken.

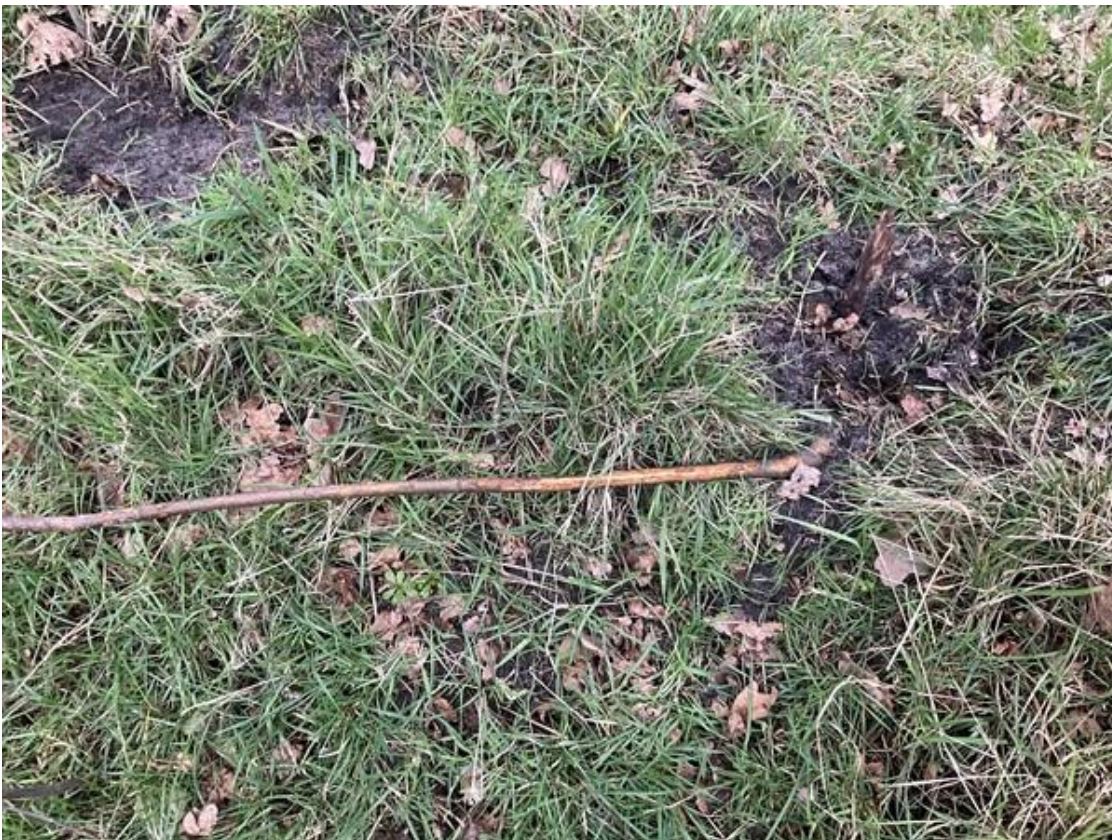
**Locatie Mildam. Houtwal B. Foto 27 februari 2024. Deel zonder raster.** Een beperkt aantal stuks bosplantsoen is vrijwel in het geheel of in het geheel uit de bodem getrokken. Op deze foto is ook te zien dat de bast van de stam beschadigd/aangevreten/of geschuurd is.

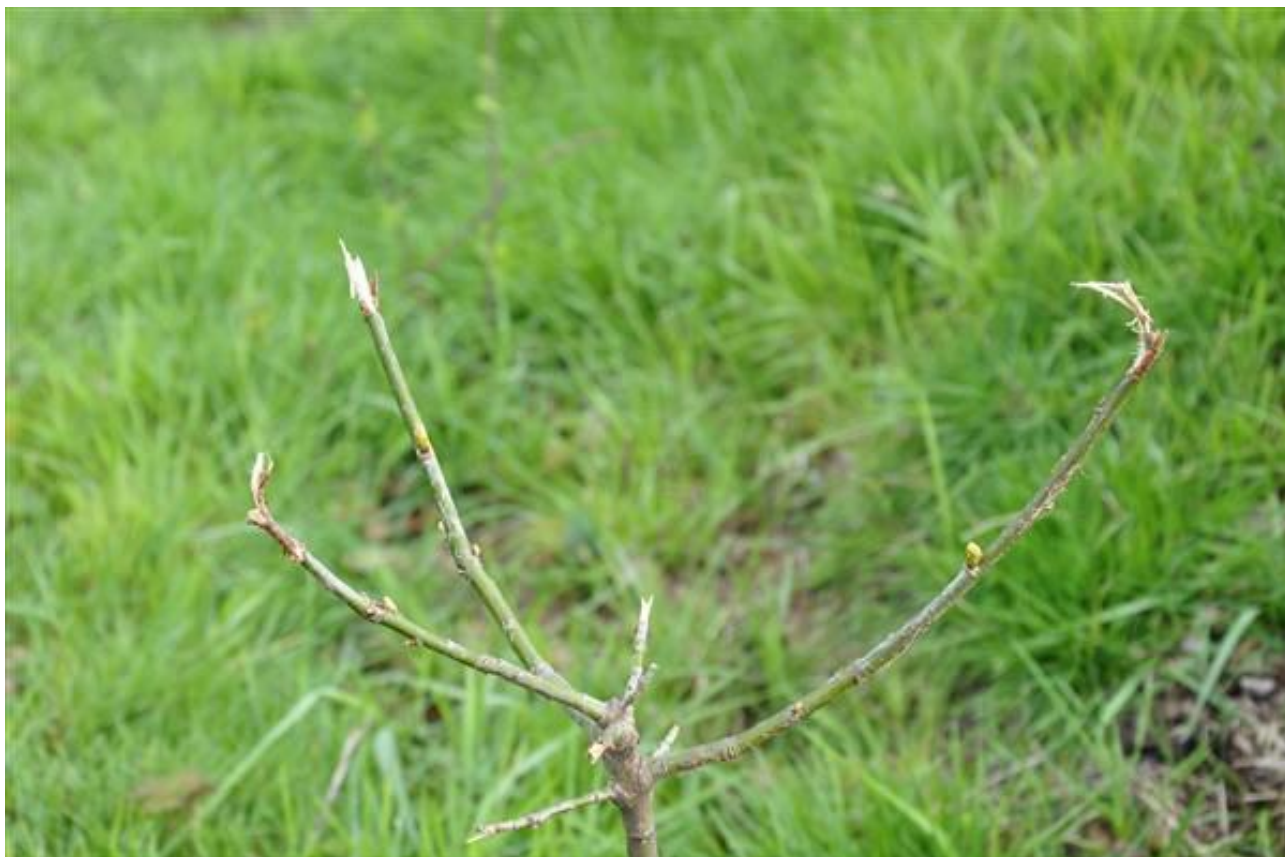
**Locatie Mildam. Houtwal B. Foto 15 april 2024. Deel zonder raster.** Detail van de afgevreten toppen van het aangeplante bosplantsoen, zomereik in dit geval.

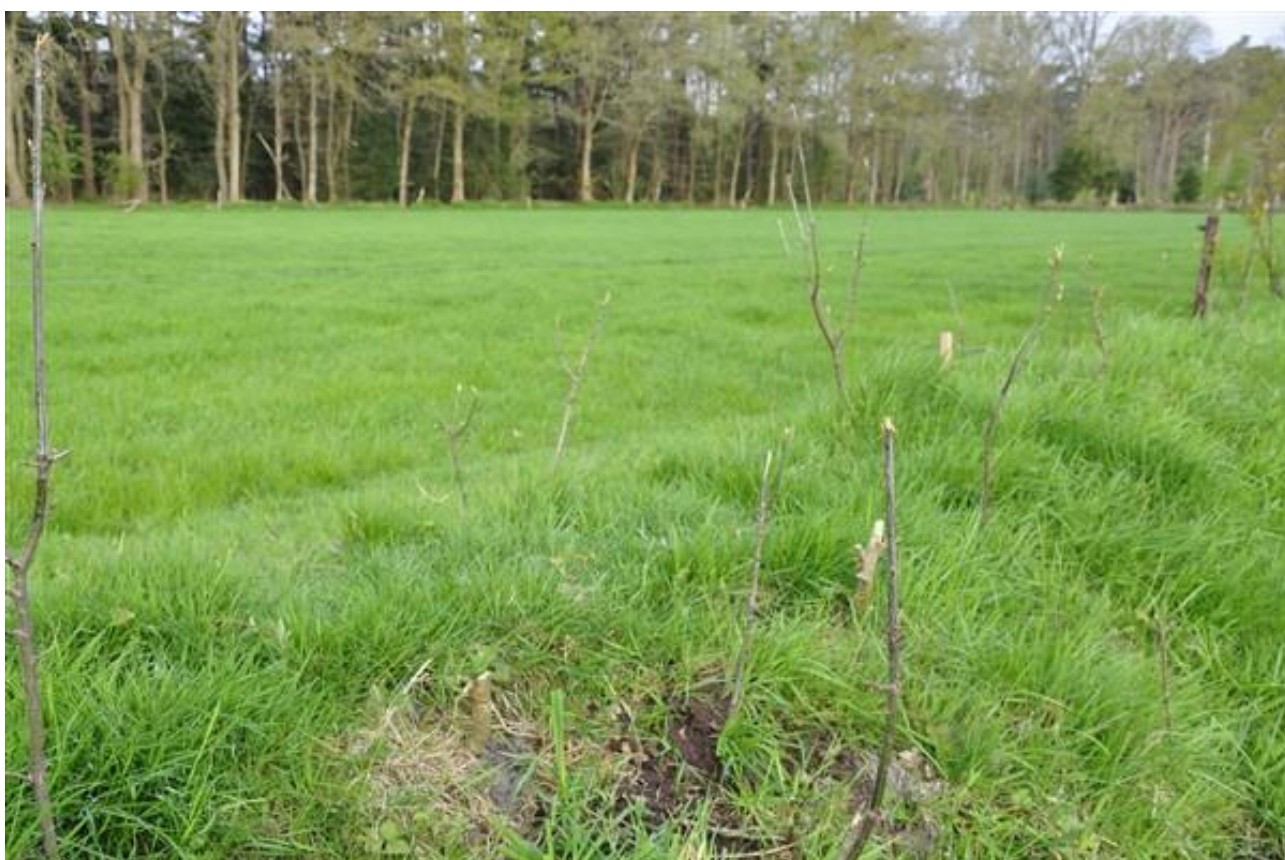
**Locatie Mildam. Houtwal B. Foto 15 april 2024. Deel zonder raster.** Vrijwel al het bosplantsoen in het niet gerasterde deel is flink beschadigd. Kleine zijtakken zijn afgevreten alsook de toppen van het bosplantsoen. Hier en daar zit nog wat blad of een (groene) knop aan het bosplantsoen.

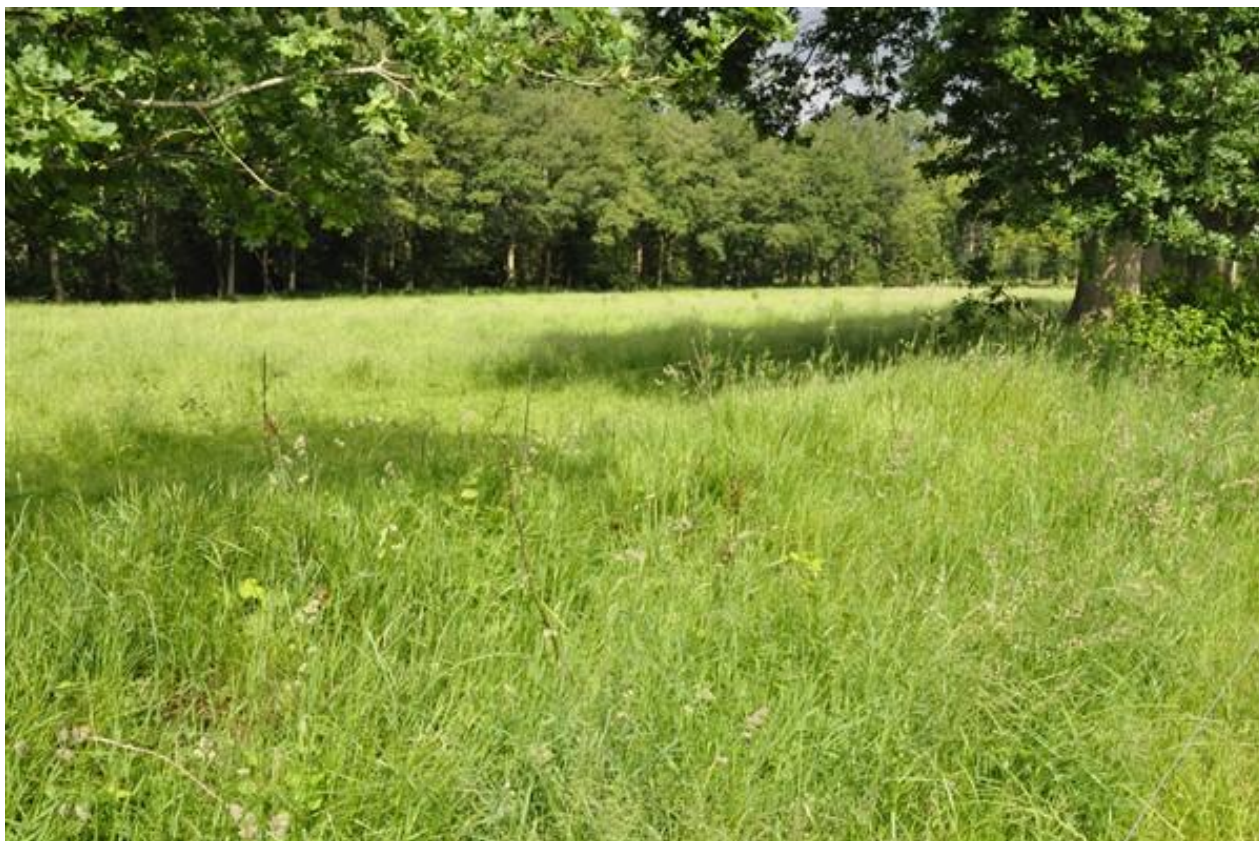
**Locatie Mildam. Houtwal B. Foto 6 juni 2024. Deel zonder raster.** De grassen doen het goed in de houtwal en daardoor valt de aanplant ietwat weg op de foto. Er zit hier en daar nog wat blad aan het geplante materiaal, maar er is veel schade.

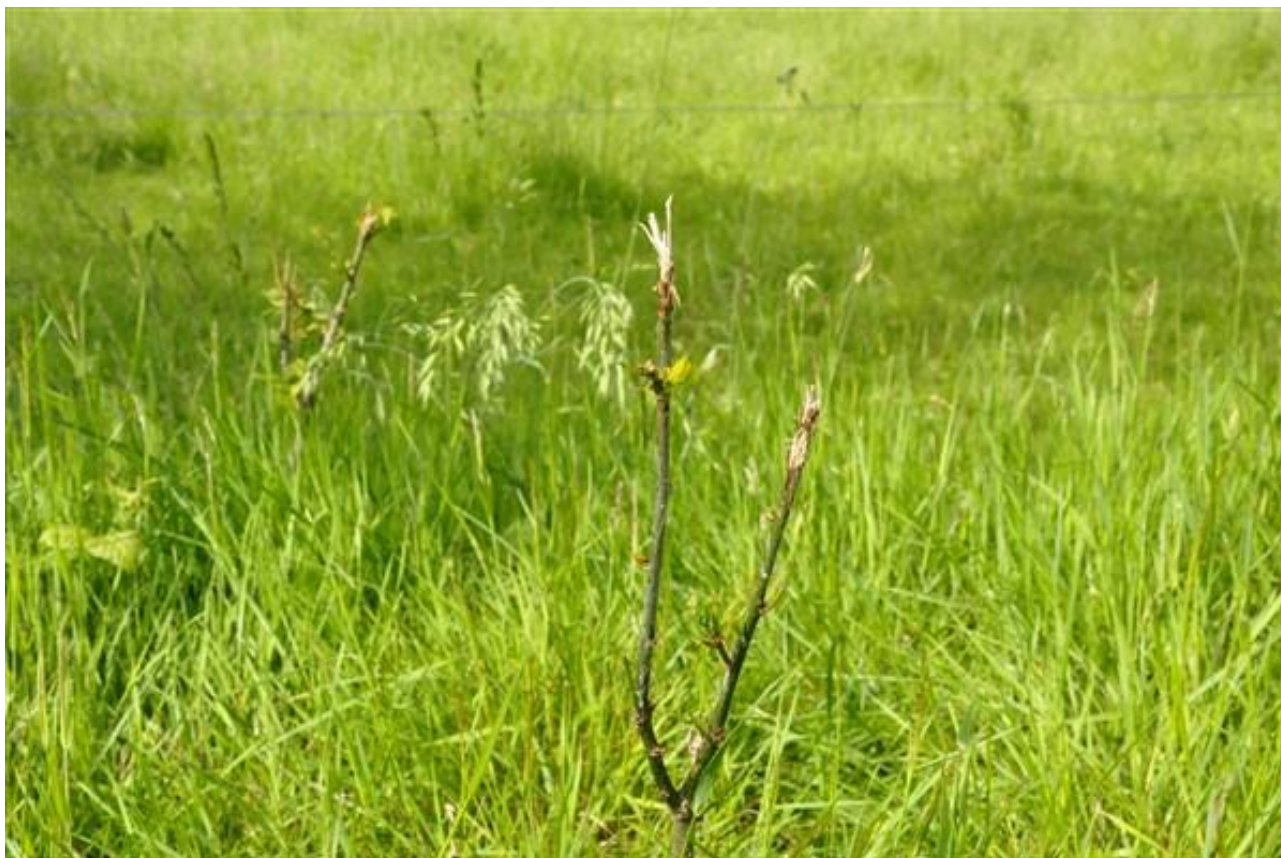
**Locatie Mildam. Houtwal B. Foto 6 juni 2024. Deel zonder raster.** Kapot gevreten toppen van aangeplante zomereik.

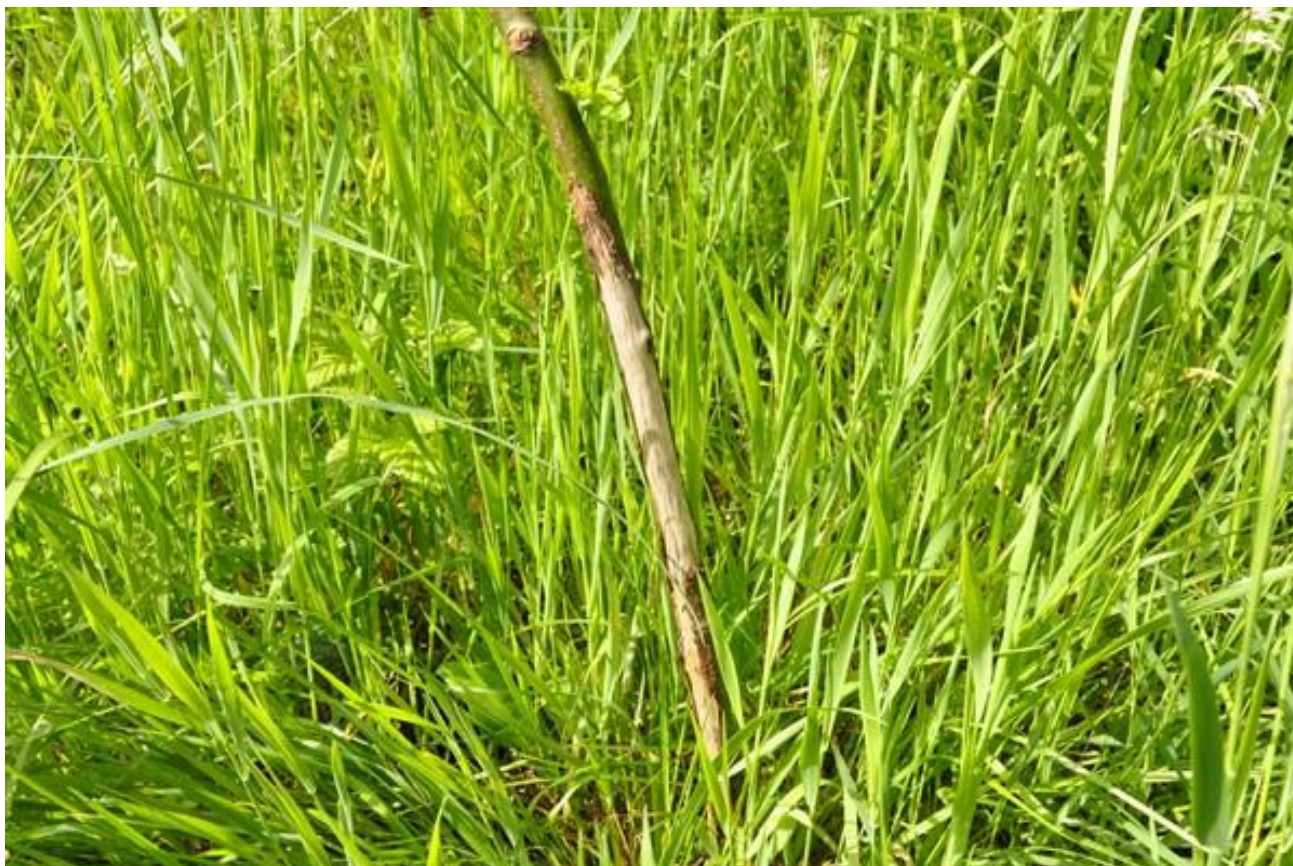
**Locatie Mildam. Houtwal B. Foto 6 juni 2024. Deel zonder raster. Vraat en/of veegschade.**

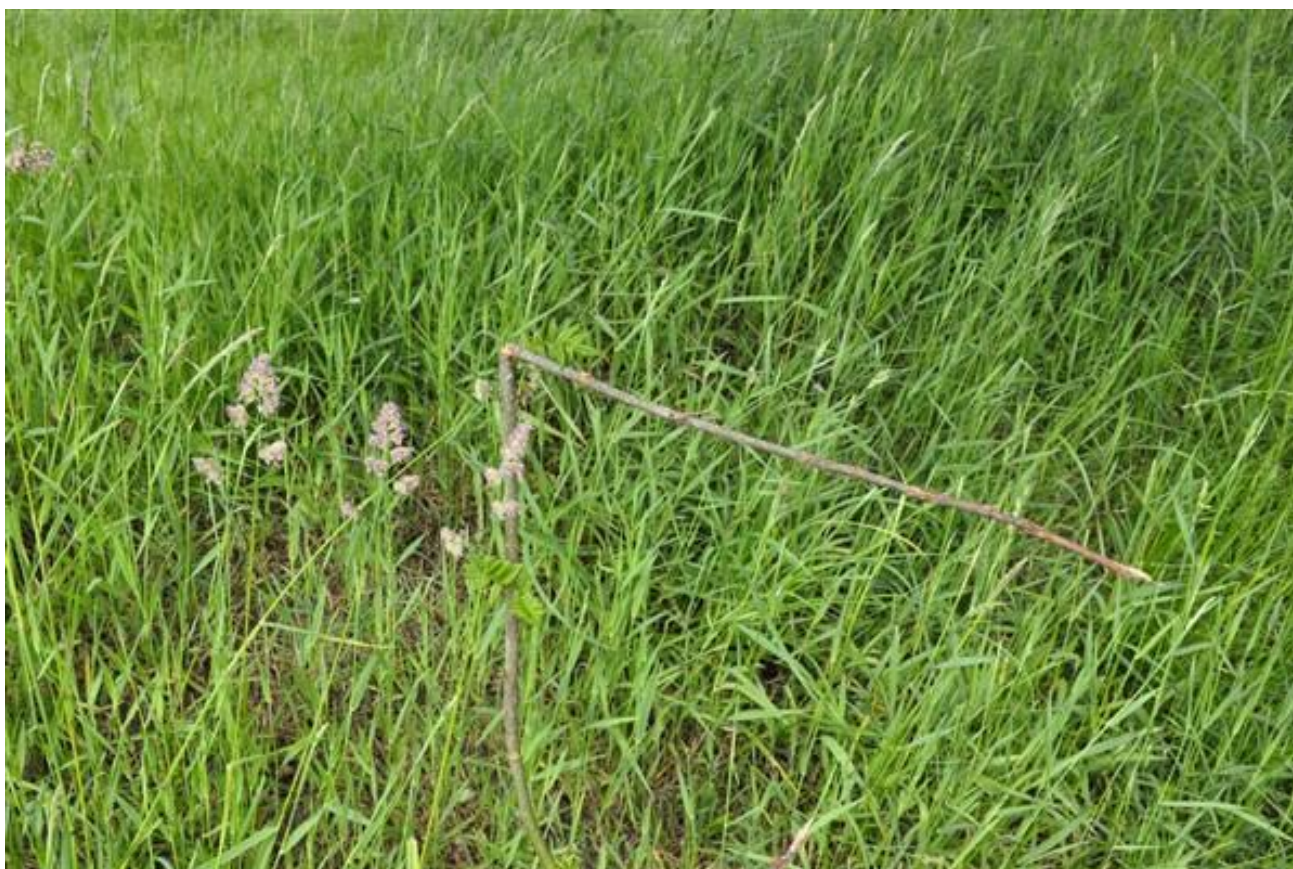
**Locatie Mildam. Houtwal B. Foto 6 juni 2024. Deel zonder raster. Aangeplante wilde lijsterbes dwarsdoor gebroken.**

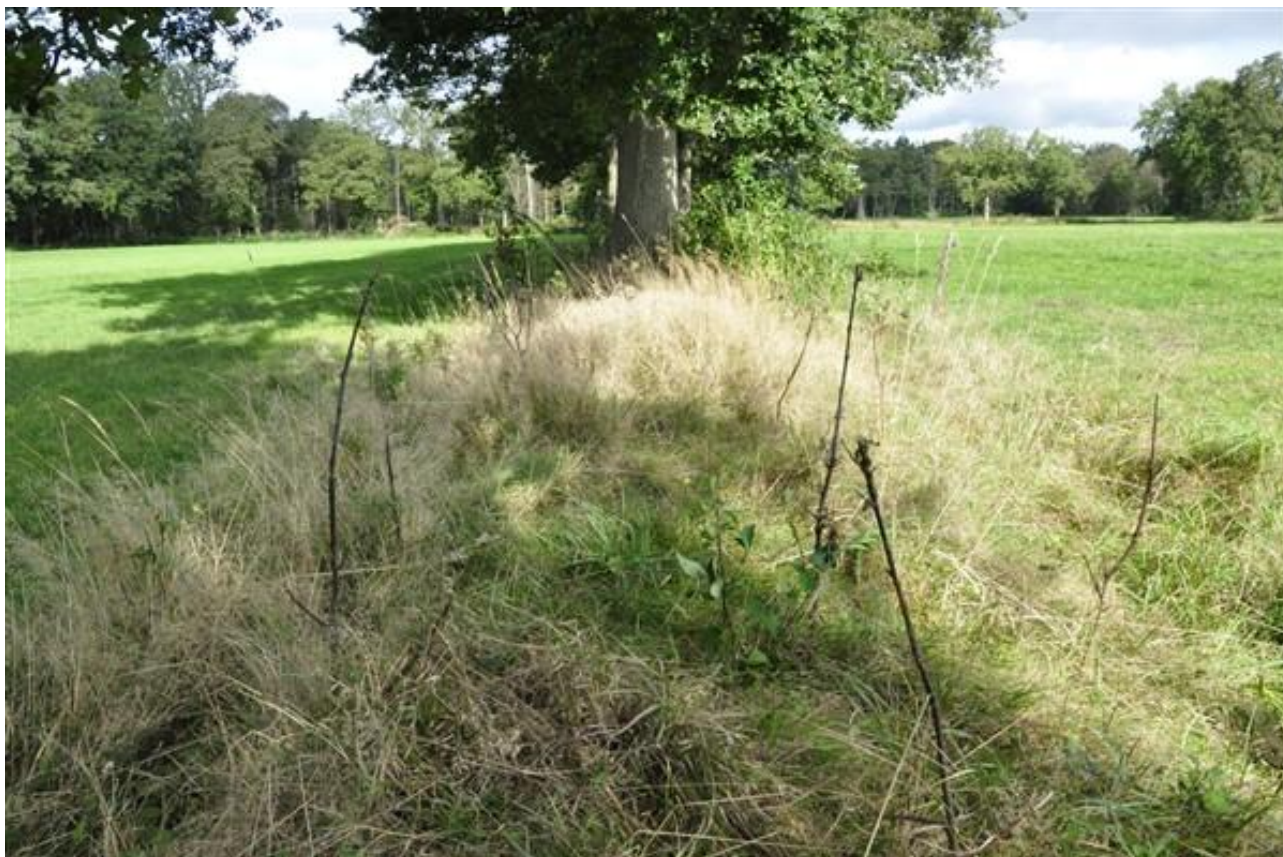
**Locatie Mildam. Houtwal B. Foto 17 september 2024. Deel zonder raster.** Het overgrote deel van het aangeplante materiaal is (vrijwel) kapot. Hier en daar zit er nog wat leven in het bosplantsoen.

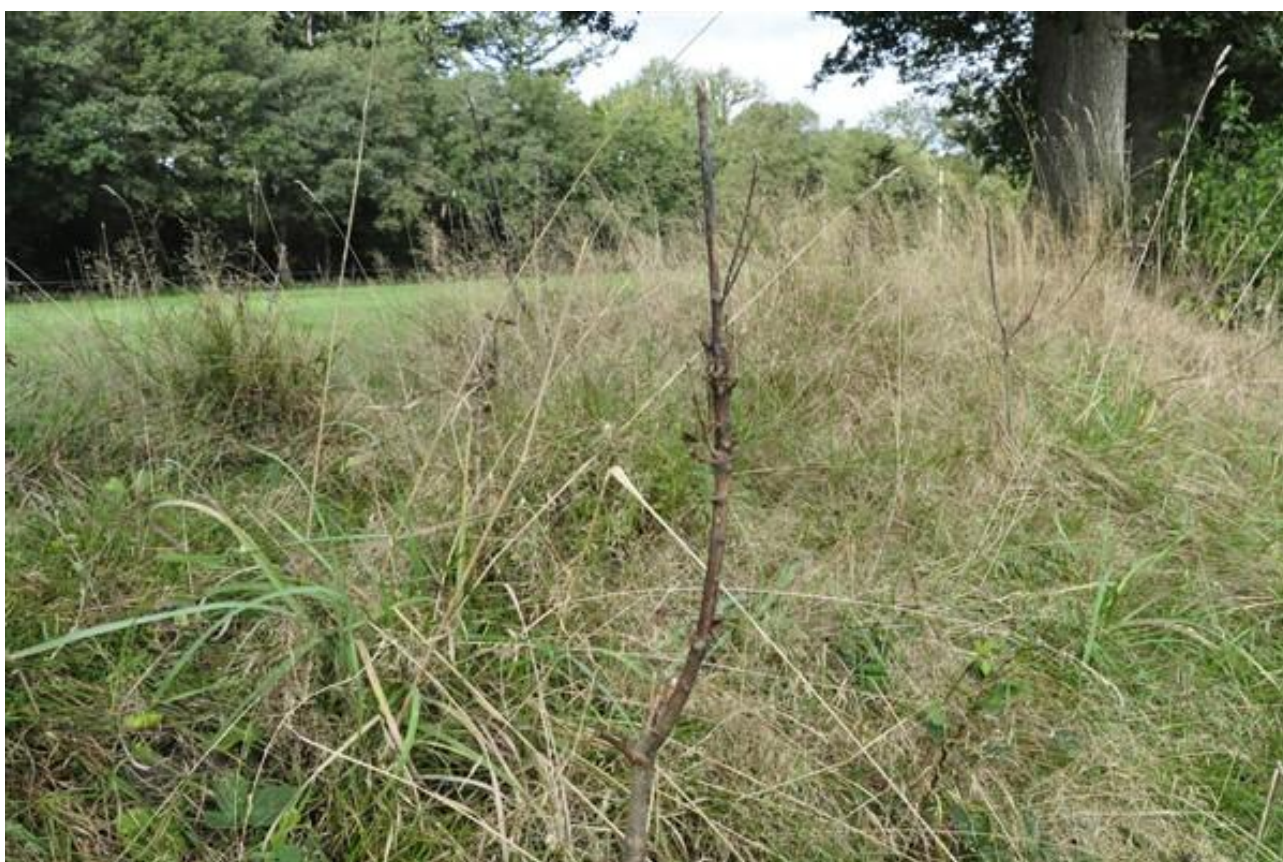
**Locatie Mildam. Houtwal B. Foto 17 september 2024. Deel zonder raster.** Inmiddels dode aanplant.

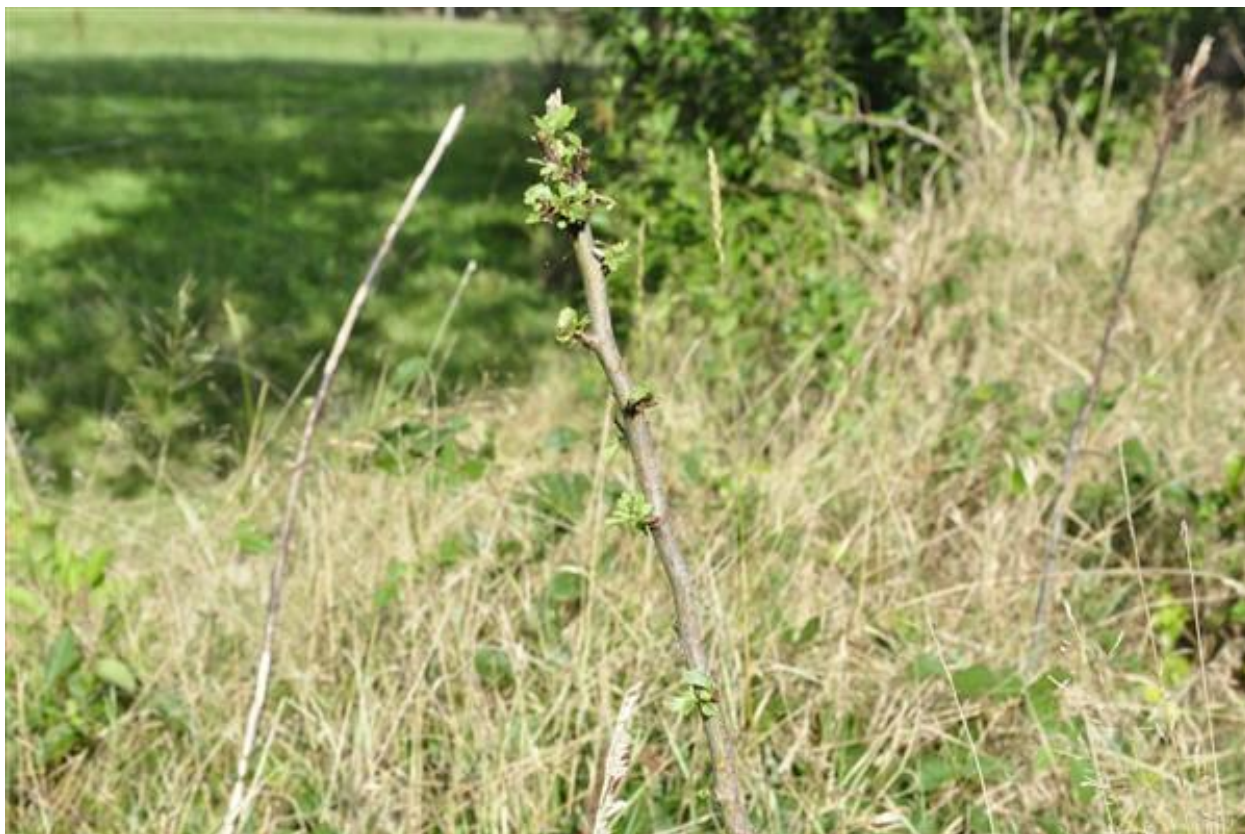
**Locatie Mildam. Houtwal B. Foto 17 september 2024. Deel zonder raster.** Dode aanplant maar ook nog wat leven in de aangeplante meidoorn, waarvan (waarschijnlijk inmiddels herhaaldelijk) de toppen en zijtakken uit zijn gevreten.

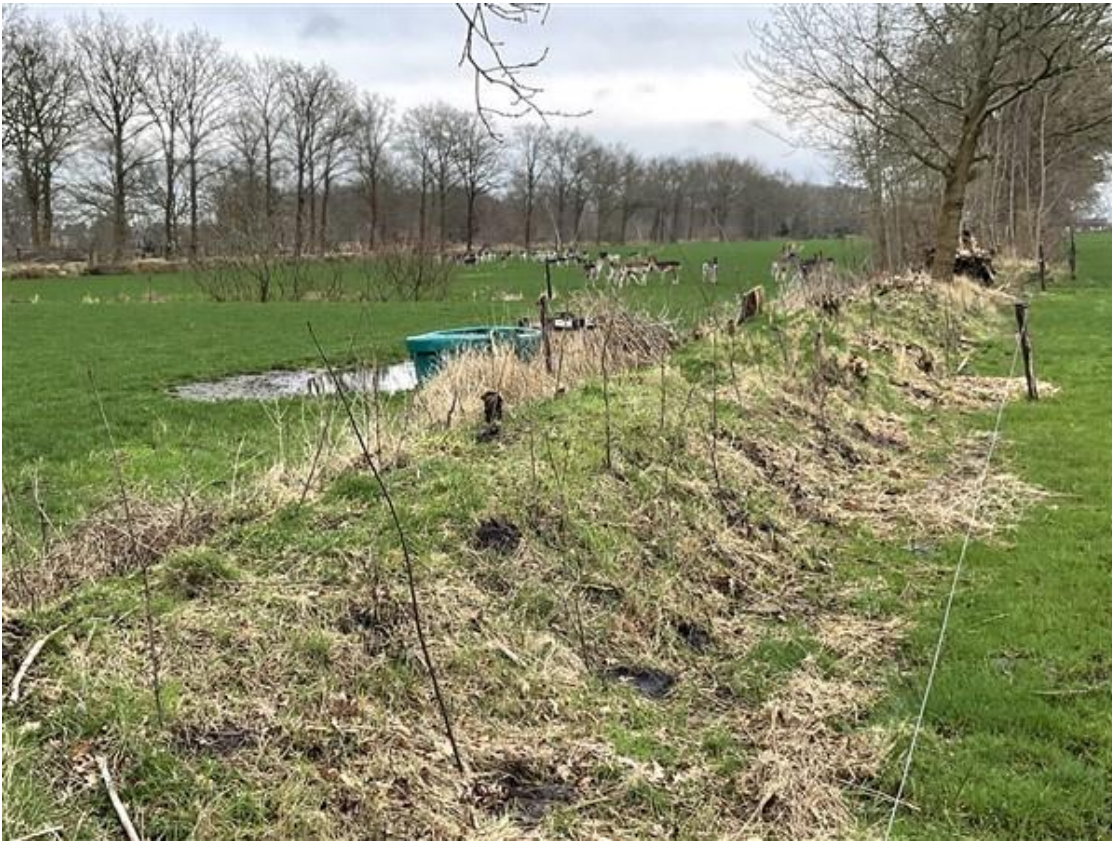
**Locatie Mildam. Houtwal C. Foto 27 februari 2024. Deel zonder raster.** Op de foto is boven de ingeplante houtwal een groep damherten te zien. Schade is op deze foto niet goed zichtbaar, maar ook in dit deel zijn al veel toppen uit de jonge aanplant gevreten en is er een enkeling helemaal uit de grond getrokken.

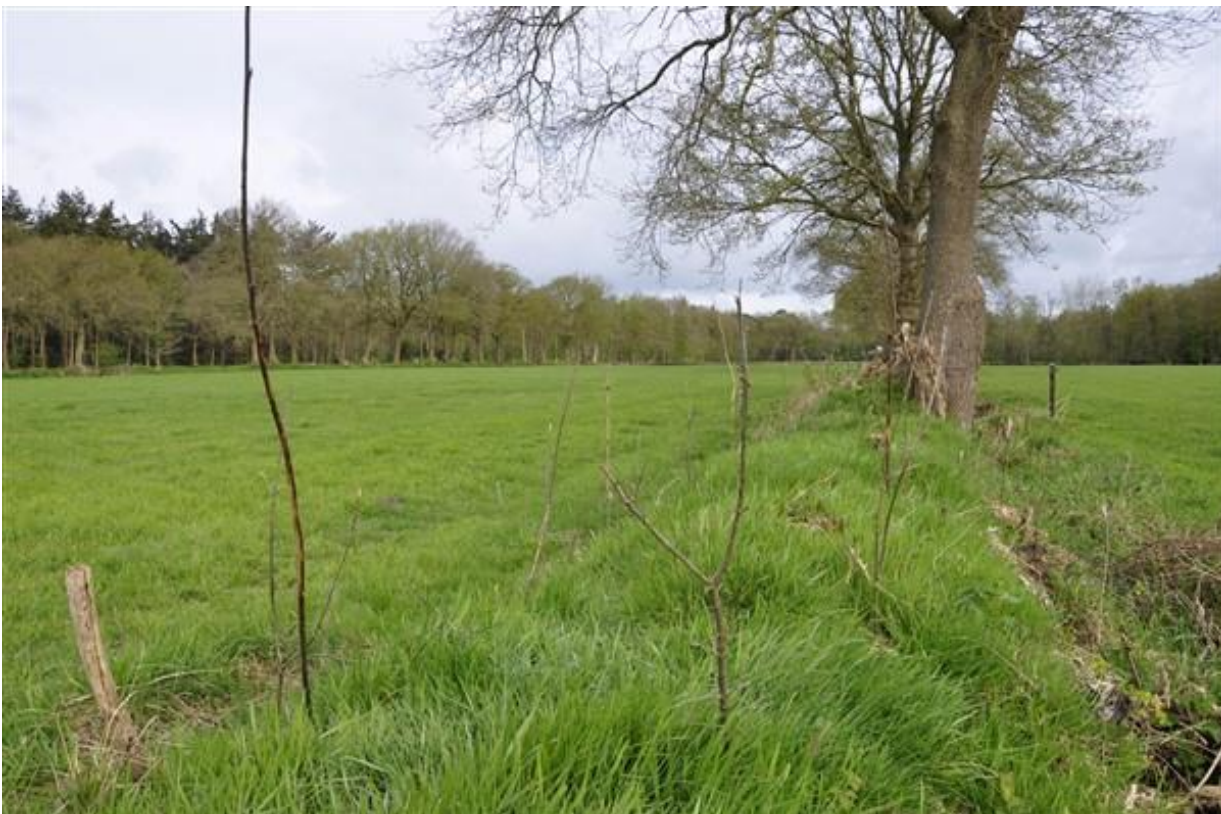
**Locatie Mildam. Houtwal C. Foto 15 april 2024. Deel zonder raster.** Ook in dit deel is vrijwel geen groen blad te zien.

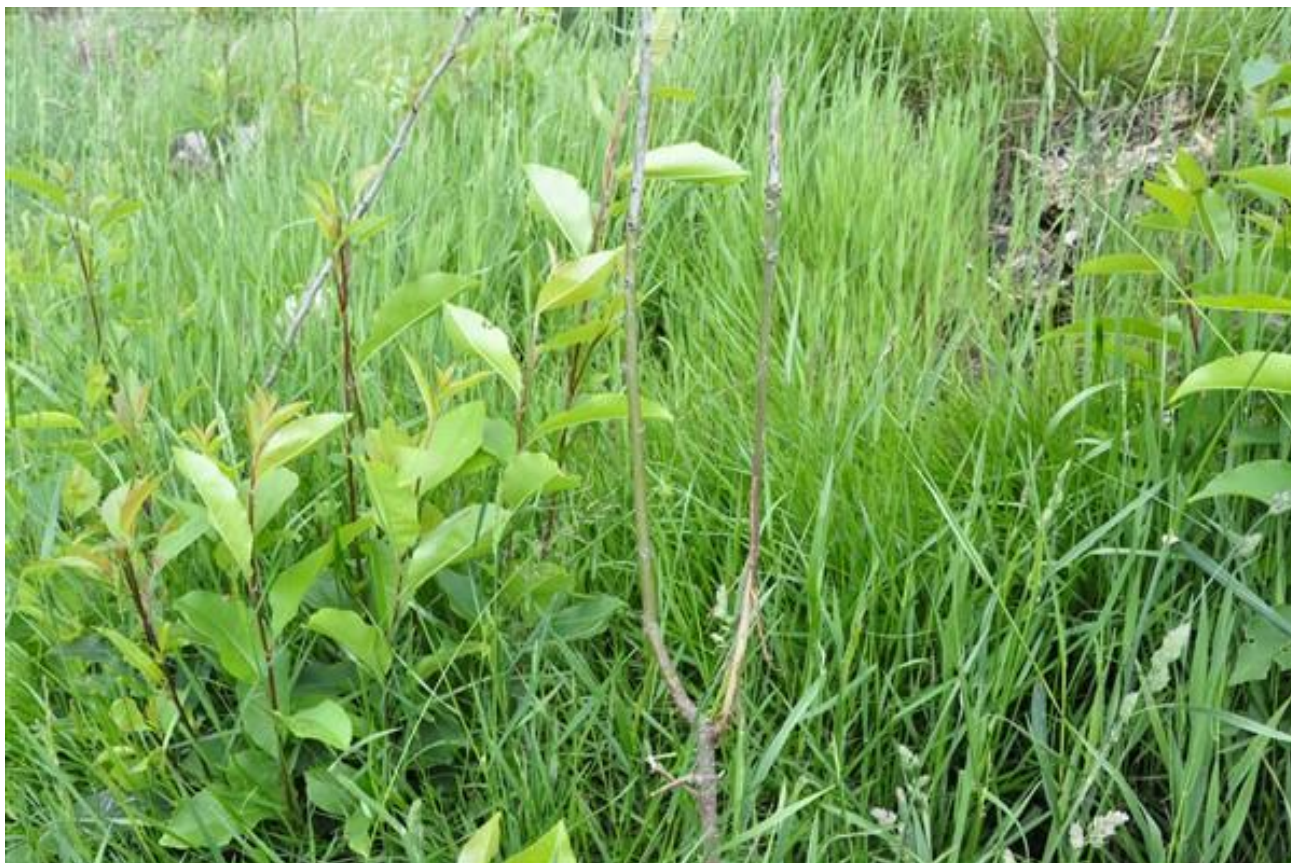
**Locatie Mildam. Houtwal C. Foto 6 juni 2024. Deel zonder raster.** Schade aan geplant bosplantsoen en opslag (op stobbe en/of uit zaad) van Amerikaanse vogelkers, ongemoeid gelaten.

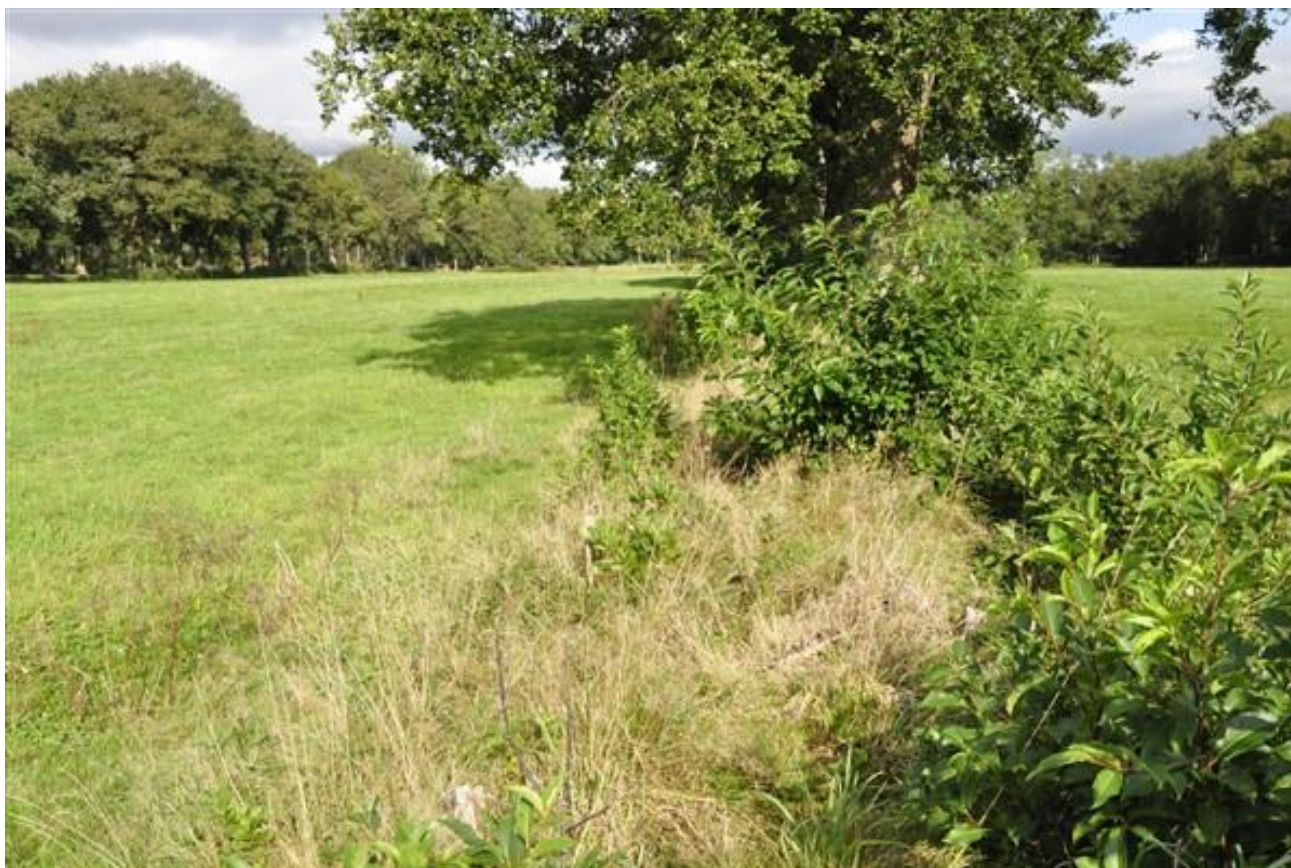
**Locatie Mildam. Houtwal C. Foto 17 september 2024. Deel zonder raster.** Links is de aanplant te zien, rechts veel opslag/verjonging van Amerikaanse vogelkers, ongemoeid gelaten.

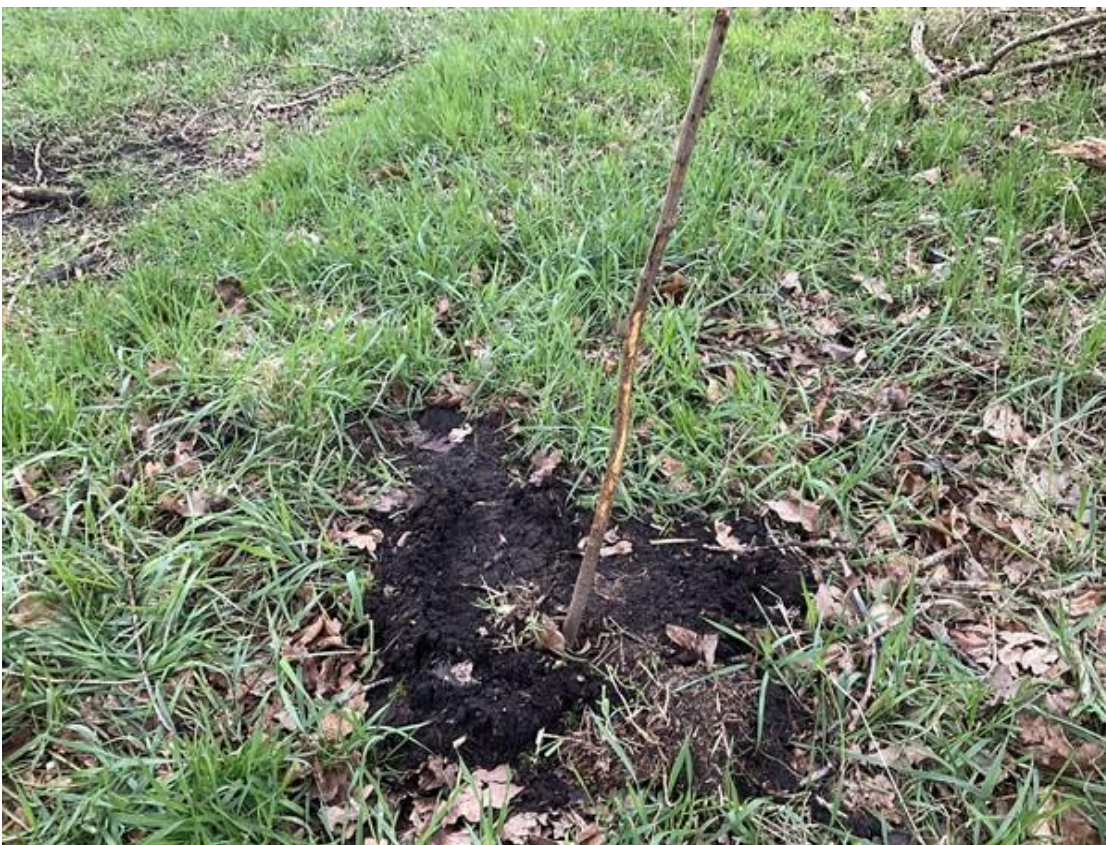
**Locatie Katlijk. Houtwal E. Foto 27 februari 2024. Deel zonder raster.** Hier is te zien dat er vraat/veegschade is, waarschijnlijk van damherten, mogelijk van reeën of hazen.

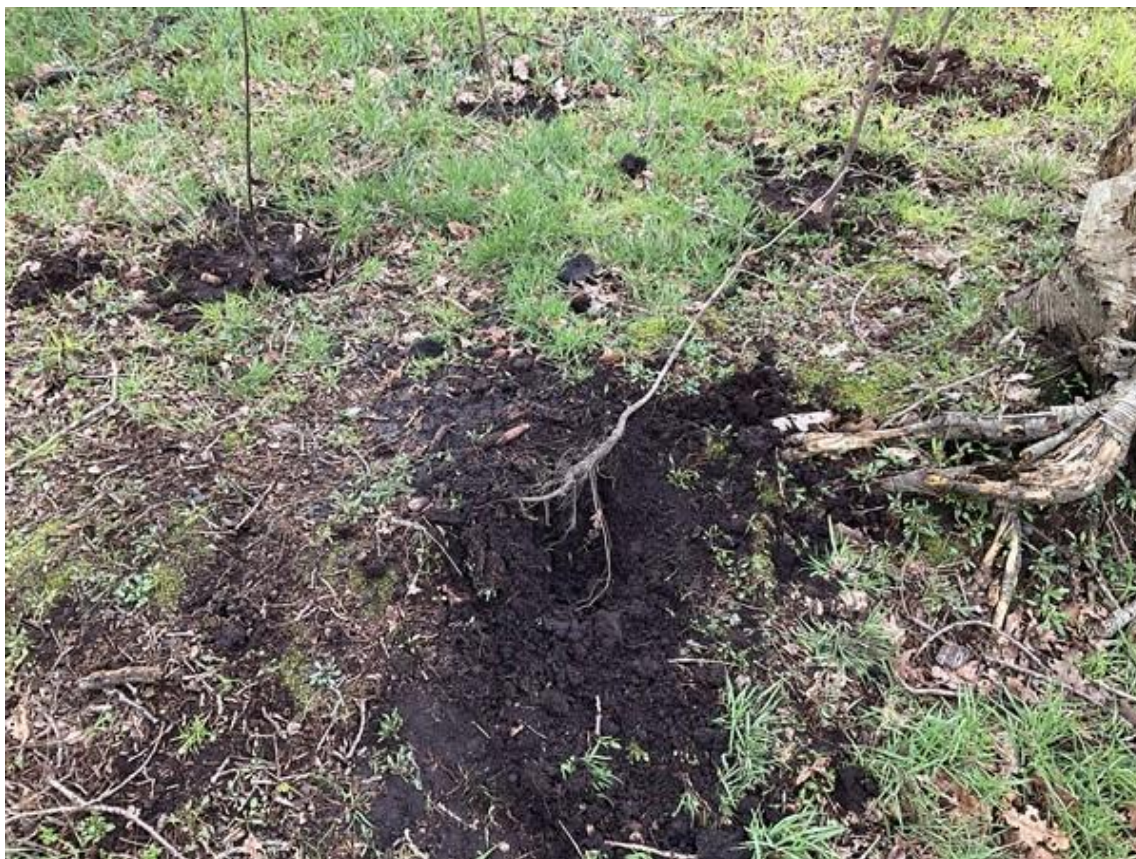
**Locatie Katlijk. Houtwal E. Foto 27 februari 2024. Deel zonder raster.** Ook hier is her en der bosplantsoen uit de grond getrokken en schade aan het plantgat toegebracht (vertrapping).

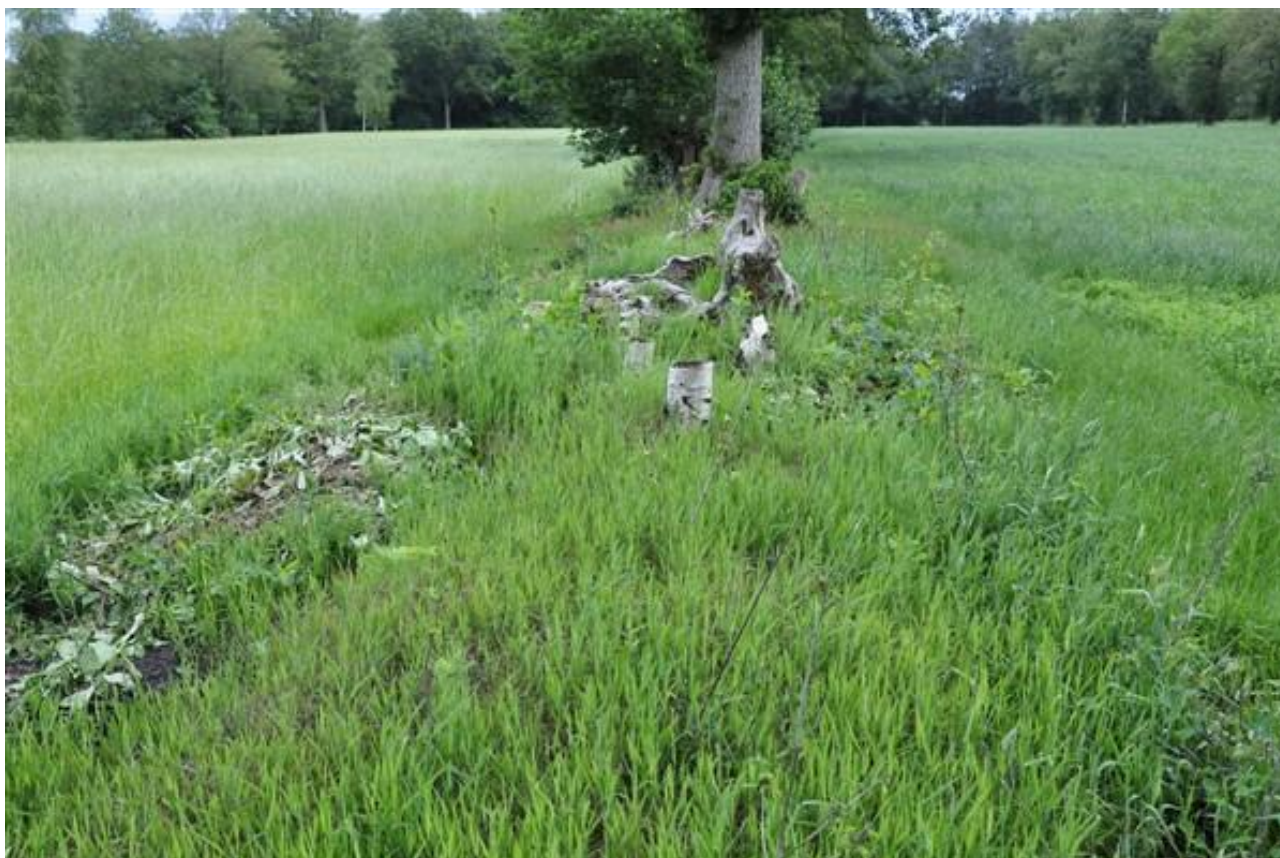
**Locatie Katlijk. Houtwal E. Foto 6 juni 2024. Deel zonder raster.** Het meeste bosplantsoen is flink beschadigd en/of verdwenen – al is dit door het optreden van grassen niet heel goed te zien. Links op de foto is te zien dat de Amerikaanse vogelkers recent gemaaid is.

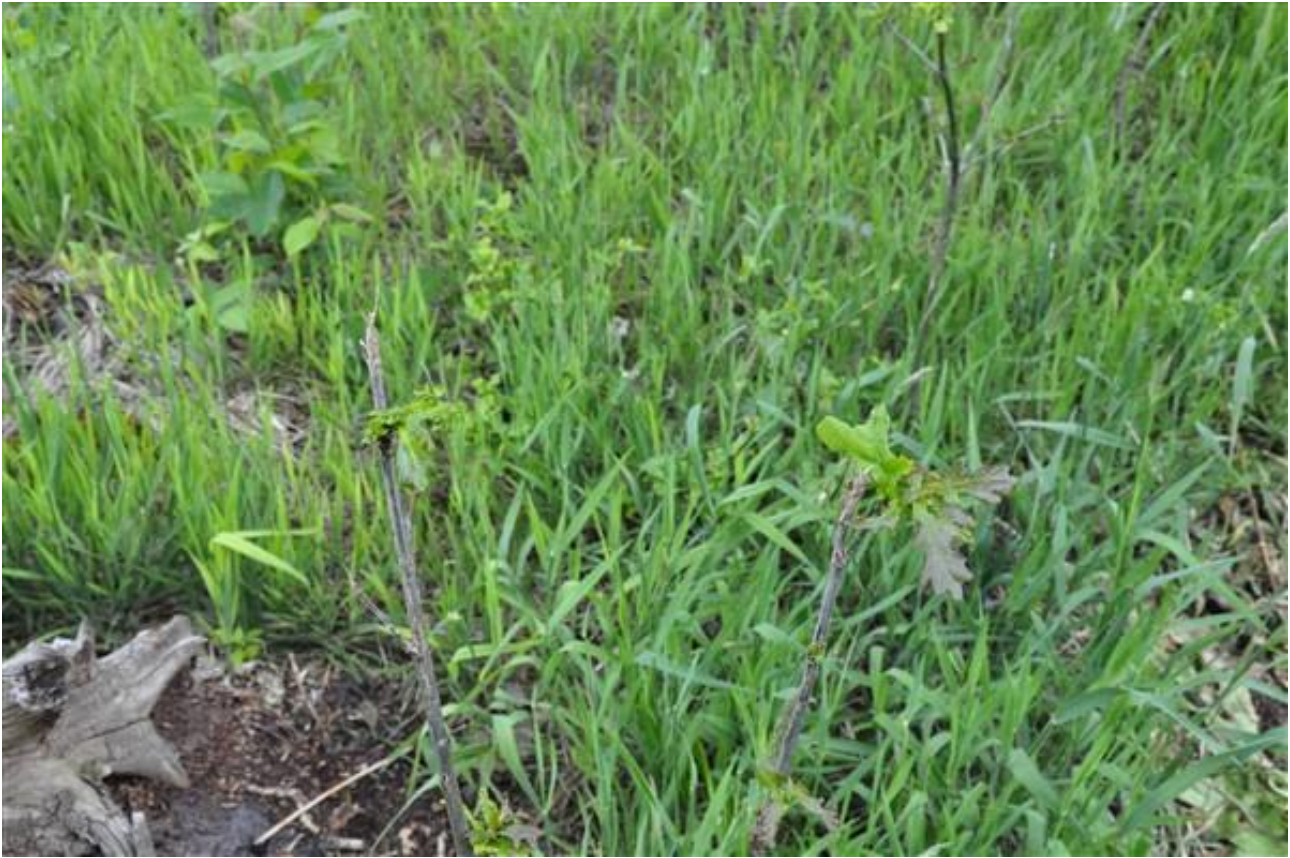
**Locatie Katlijk. Houtwal E. Foto 6 juni 2024. Deel zonder raster.** Toppen kapot gevreten. Hier en daar loopt het bosplantsoen wel (opnieuw) uit, maar het is minimaal en/of het wordt direct opnieuw aangevreten.
