# FOTO-REPORTAGE / RESULTATEN RASTER-PLANTPROEF

## Stichting Lânskipsfûns Oranjewâld Ketlik

Januari 2025

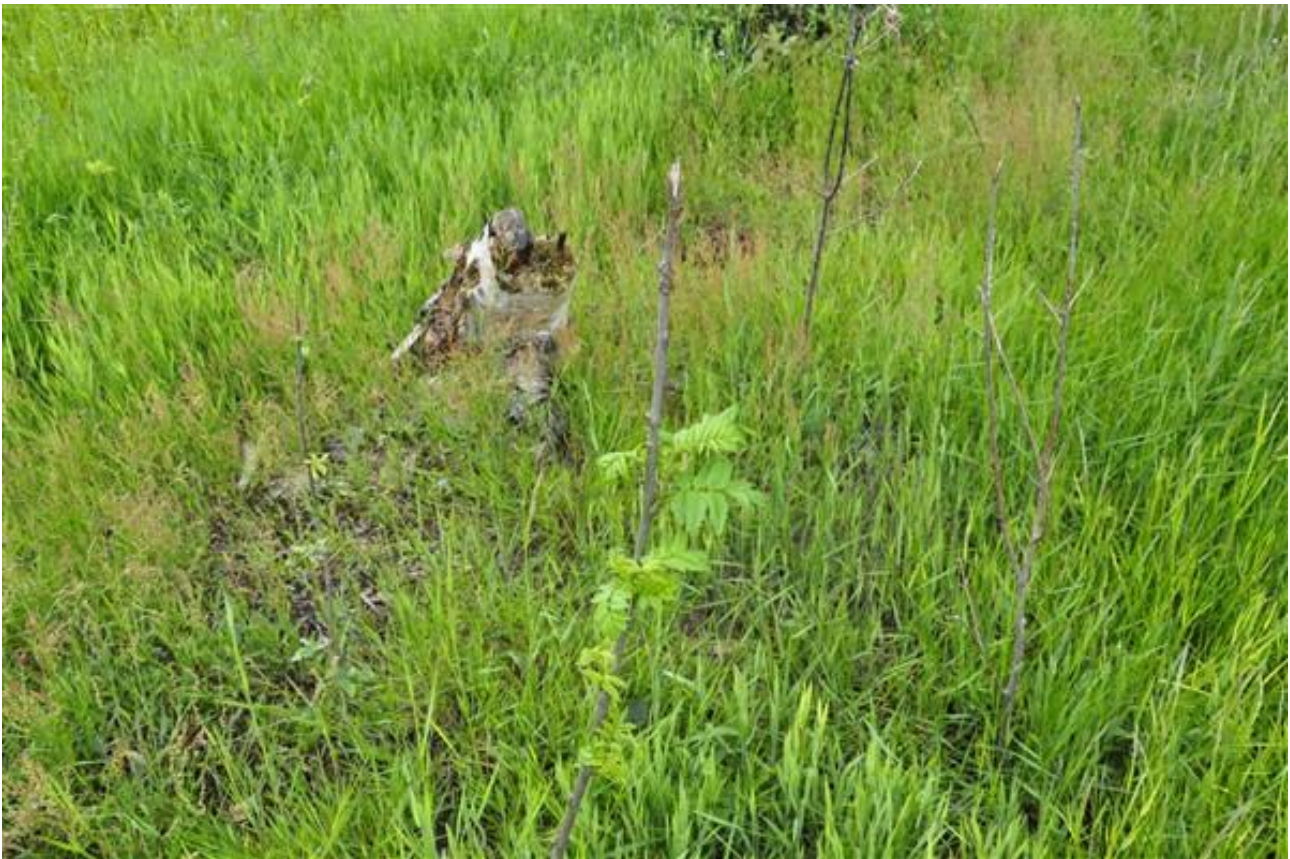
**Locatie Katlijk. Houtwal E. Foto 6 juni 2024. Deel zonder raster.** Ook hier is te zien dat de toppen en zijtakken kapot zijn gevreten. Veel bosplantsoen is inmiddels geheel kapot/dood, een enkeling zoals de lijsterbes in het midden op de foto doet het nog.

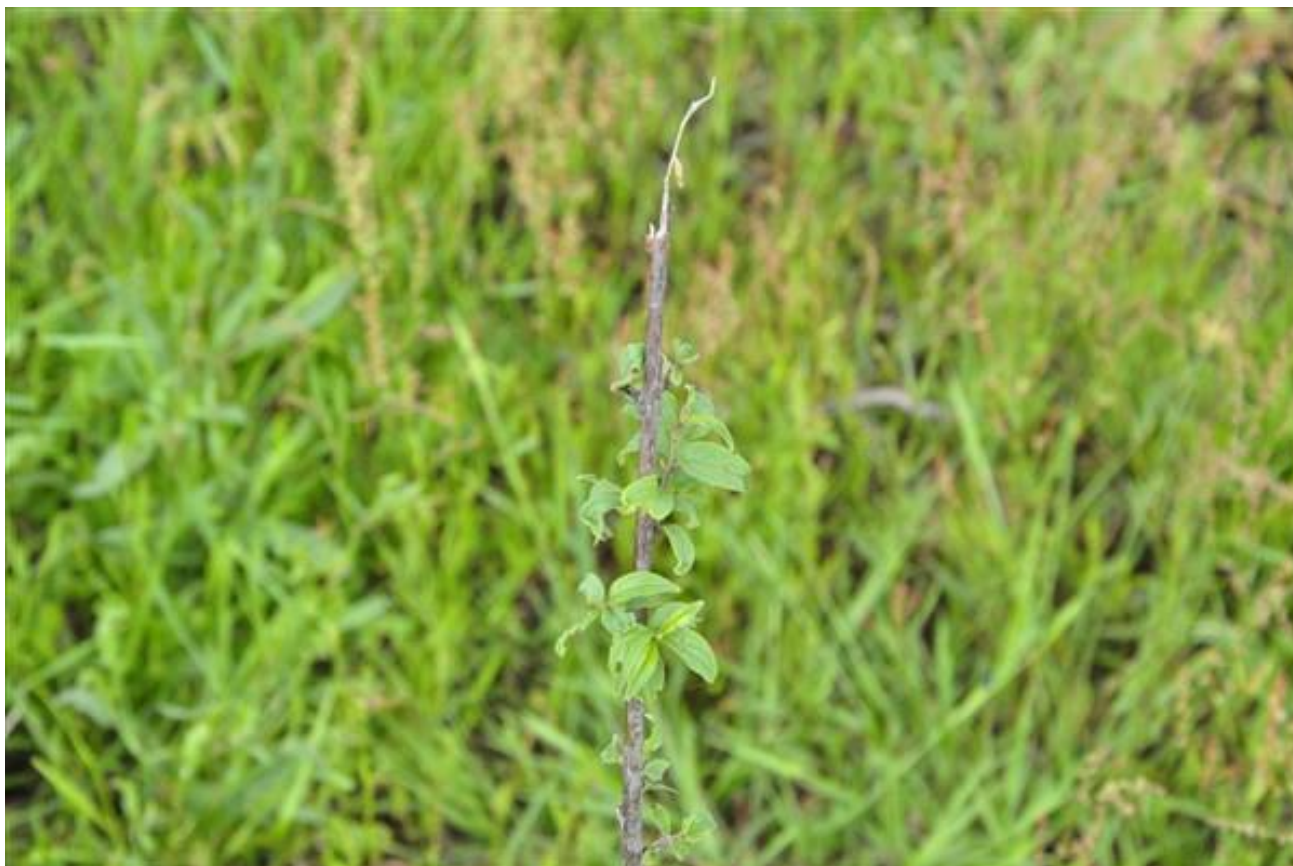
**Locatie Katlijk. Houtwal E. Foto 6 juni 2024. Deel zonder raster.** Beschadigde aanplant van vuilboom.

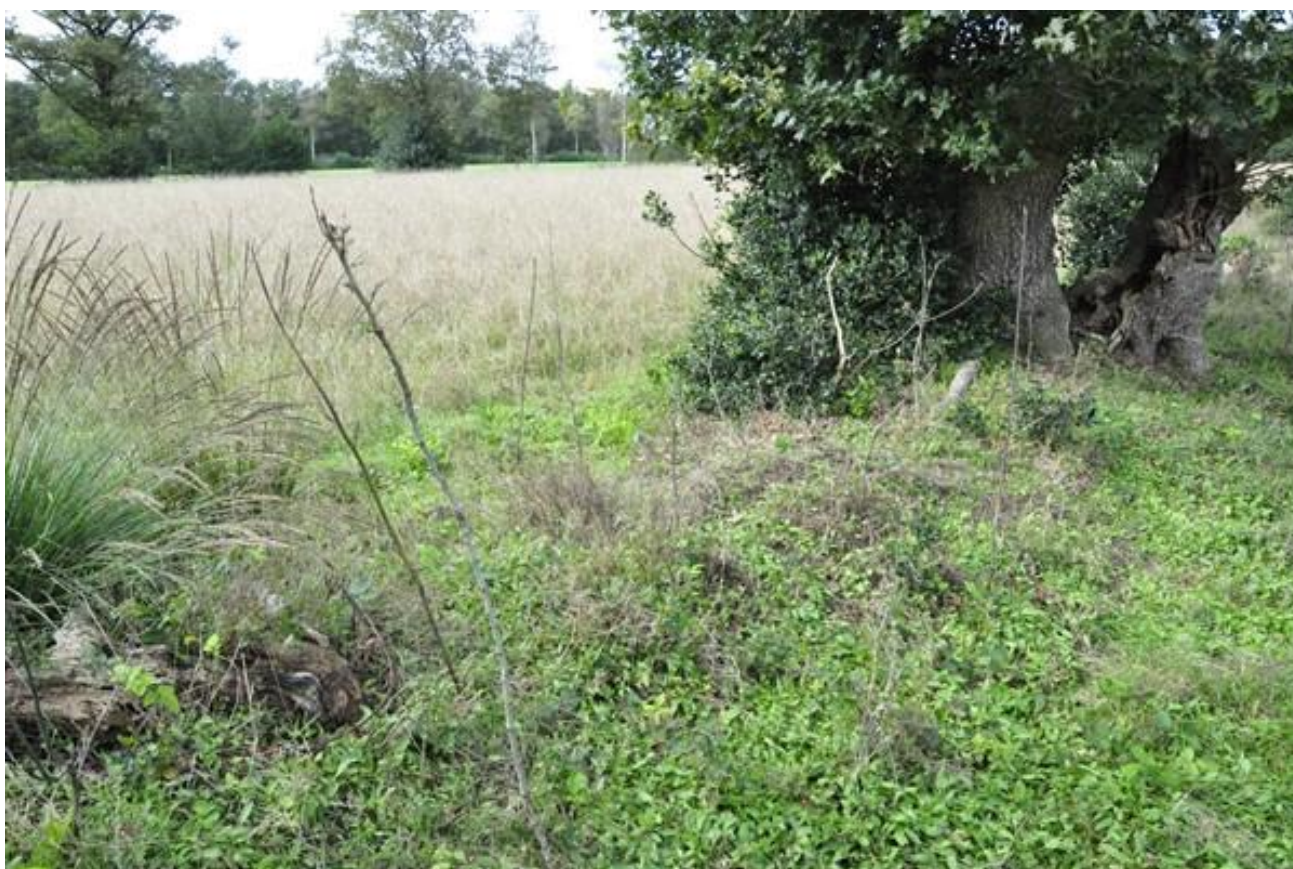
**Locatie Katlijk. Houtwal E. Foto 17 september 2024. Deel zonder raster.** De aanplant is kapot c.q. doet het slecht. Opslag van hulst wordt door de herten geschoren.

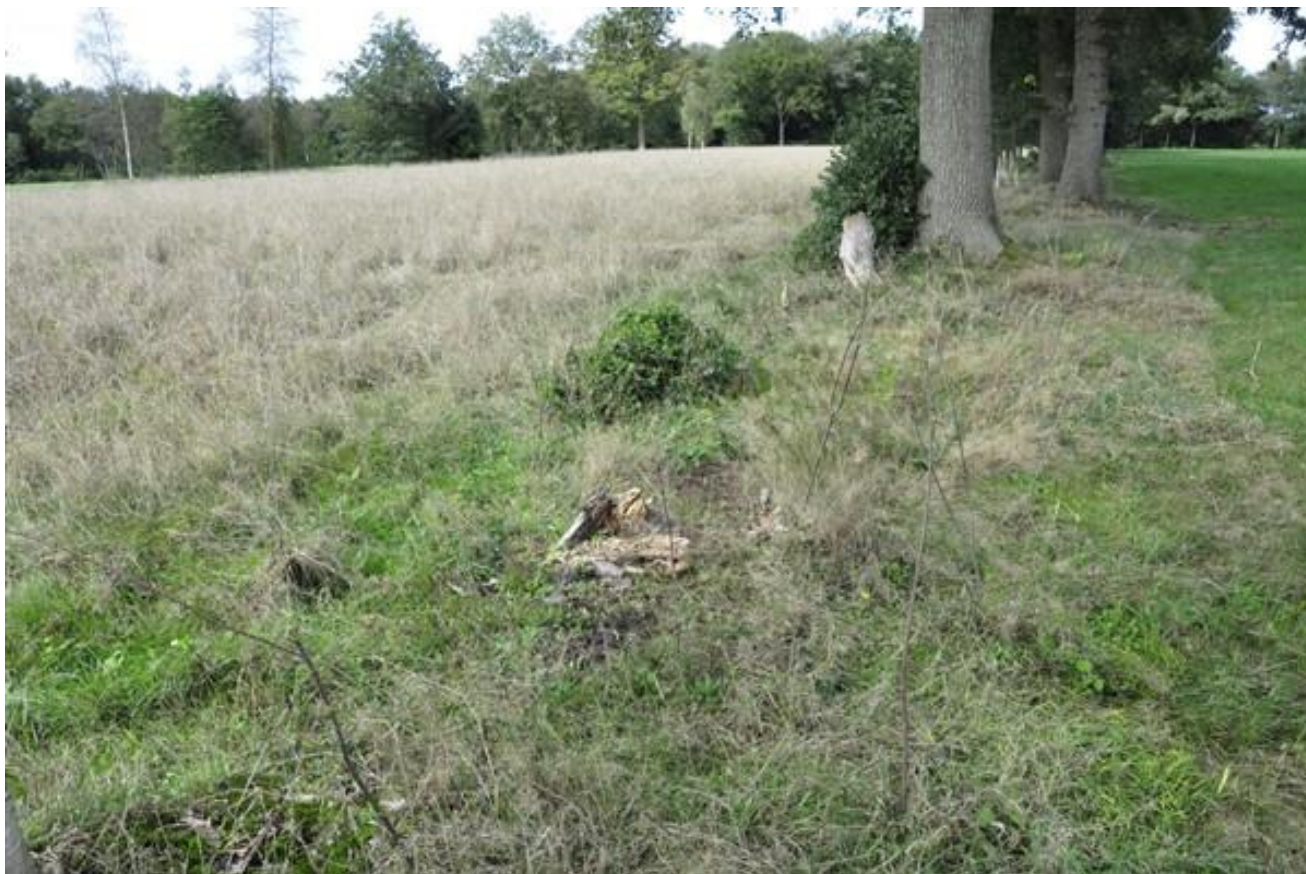
**Locatie Katlijk. Houtwal E. Foto 17 september 2024. Deel zonder raster.** Er is niet meer veel van de aanplant te zien. Ook hier, centraal op de foto en tegen de zware eikenstam, geschoren hulst. Damhert laat hulst beslist niet ongemoeid.

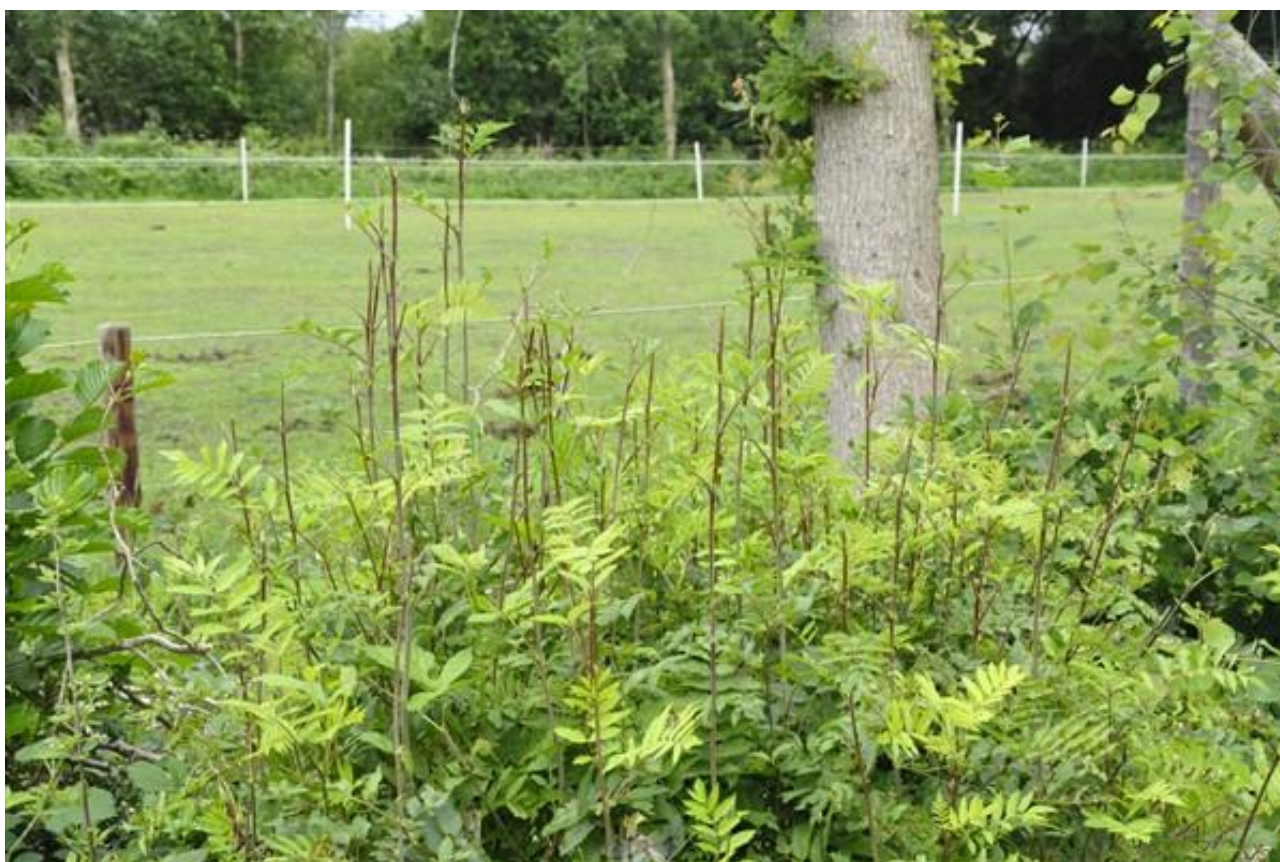
**Locatie tussen Mildam en Katlijk. Houtwal G. Foto 6 juni 2024. Deel zonder raster.** Ook de wilde lijsterbes is goed uitgelopen op de stobben. De verjonging lijkt het goed te doen, maar de toppen zijn weggevreten.
