# FOTO-REPORTAGE / RESULTATEN RASTER-PLANTPROEF

## Stichting Lânskipsfûns Oranjewâld Ketlik

*Mei 2026 – tweede rapportage*

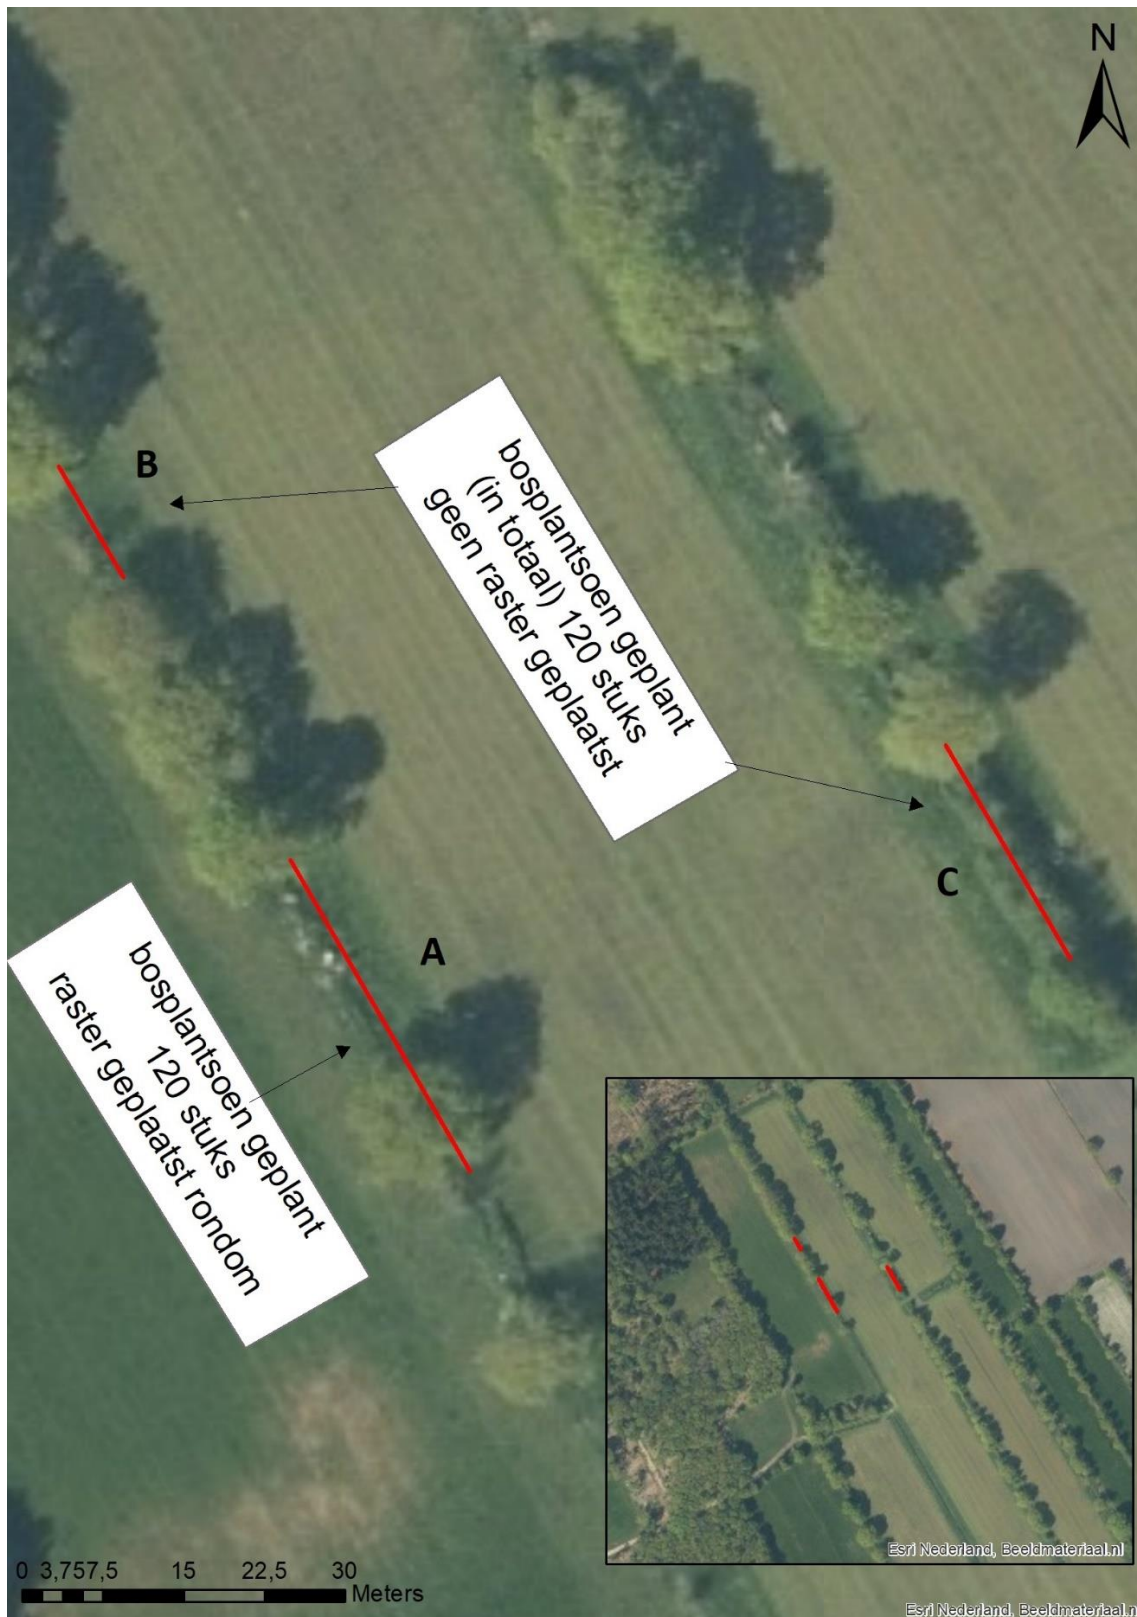
- A – bosplantsoen geplant en raster geplaatst
- B en C – alleen bosplantsoen geplant, dus geen raster geplaatst

In deel A (met raster) werden 120 stuks geplant en in de delen B en C (zonder raster) werden gezamenlijk ook 120 stuks geplant.

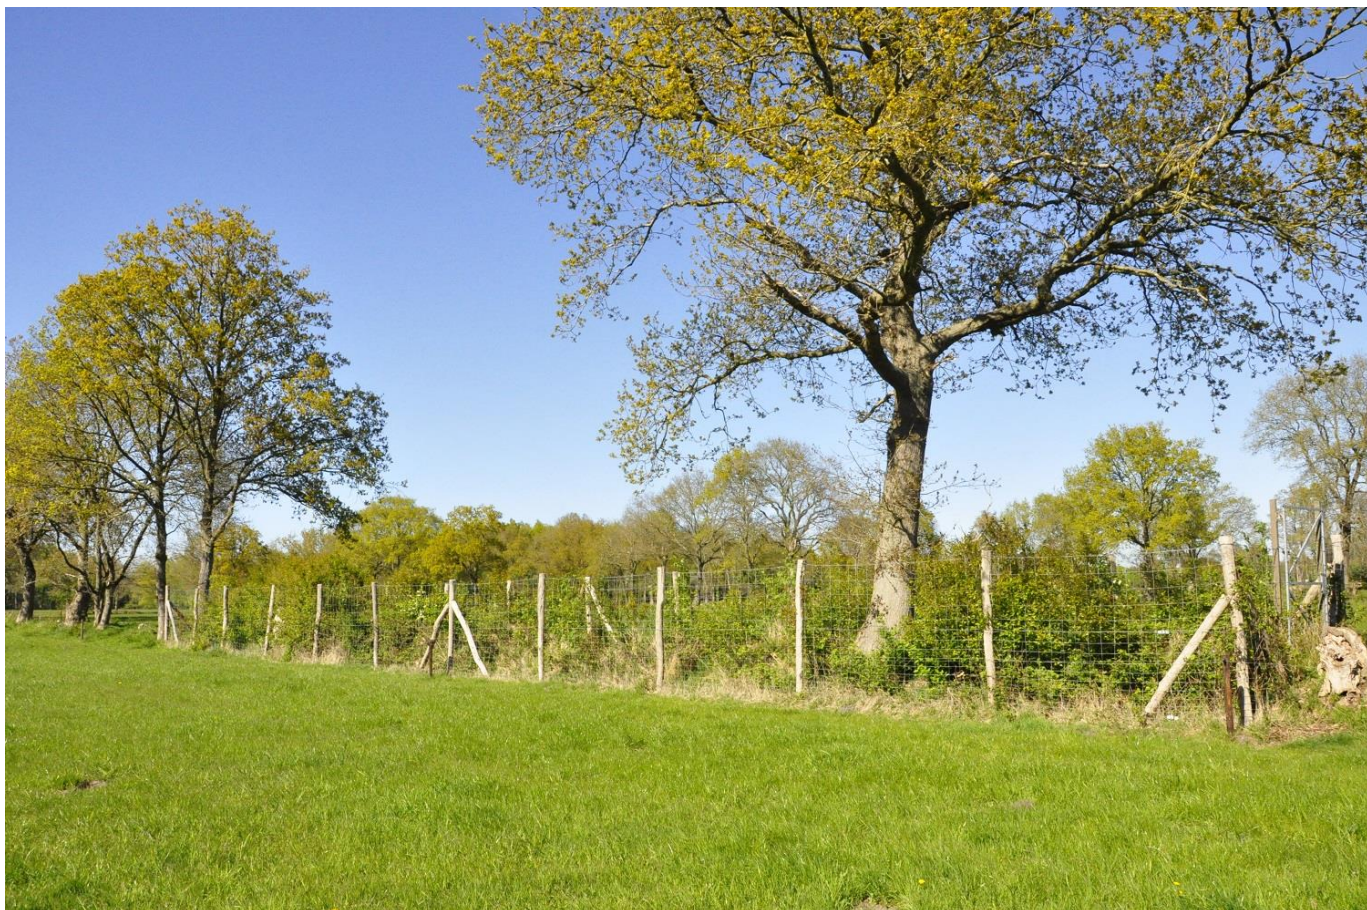
**Locatie Mildam. Deel A. Foto 29 april 2026. Deel met raster.**

De volgende aantallen aangeplant bosplantsoen werden geteld op 29 april 2026, binnen het raster. Let op: het gaat hierbij om het aangeslagen, dus levende bosplantsoen:

- In de delen waarin bodemverbetering toegepast is (en 60 stuks werden geplant):
  - Zomereik 7 stuks
  - Eenstijlige meidoorn 4 stuks
  - Wilde lijsterbes 8 stuks
  - Europese vogelkers 1 stuks
  - **Totaal 20 stuks** (33% van het geplante aantal)
- In de delen waarin geen bodemverbetering toegepast is (en 60 stuks werden geplant):
  - Zomereik 16 stuks
  - Eenstijlige meidoorn 5 stuks
  - Wilde lijsterbes 4 stuks
  - Europese vogelkers 3 stuks
  - **Totaal 28 stuks** (47% van het geplante aantal)

Het bosplantsoen zag er goed uit. De zomereik had nog een beperkt formaat en ten tijde van het veldbezoek liepen de knoppen net uit. De andere soorten waren reeds flink gegroeid, fors en zaten goed in het blad.

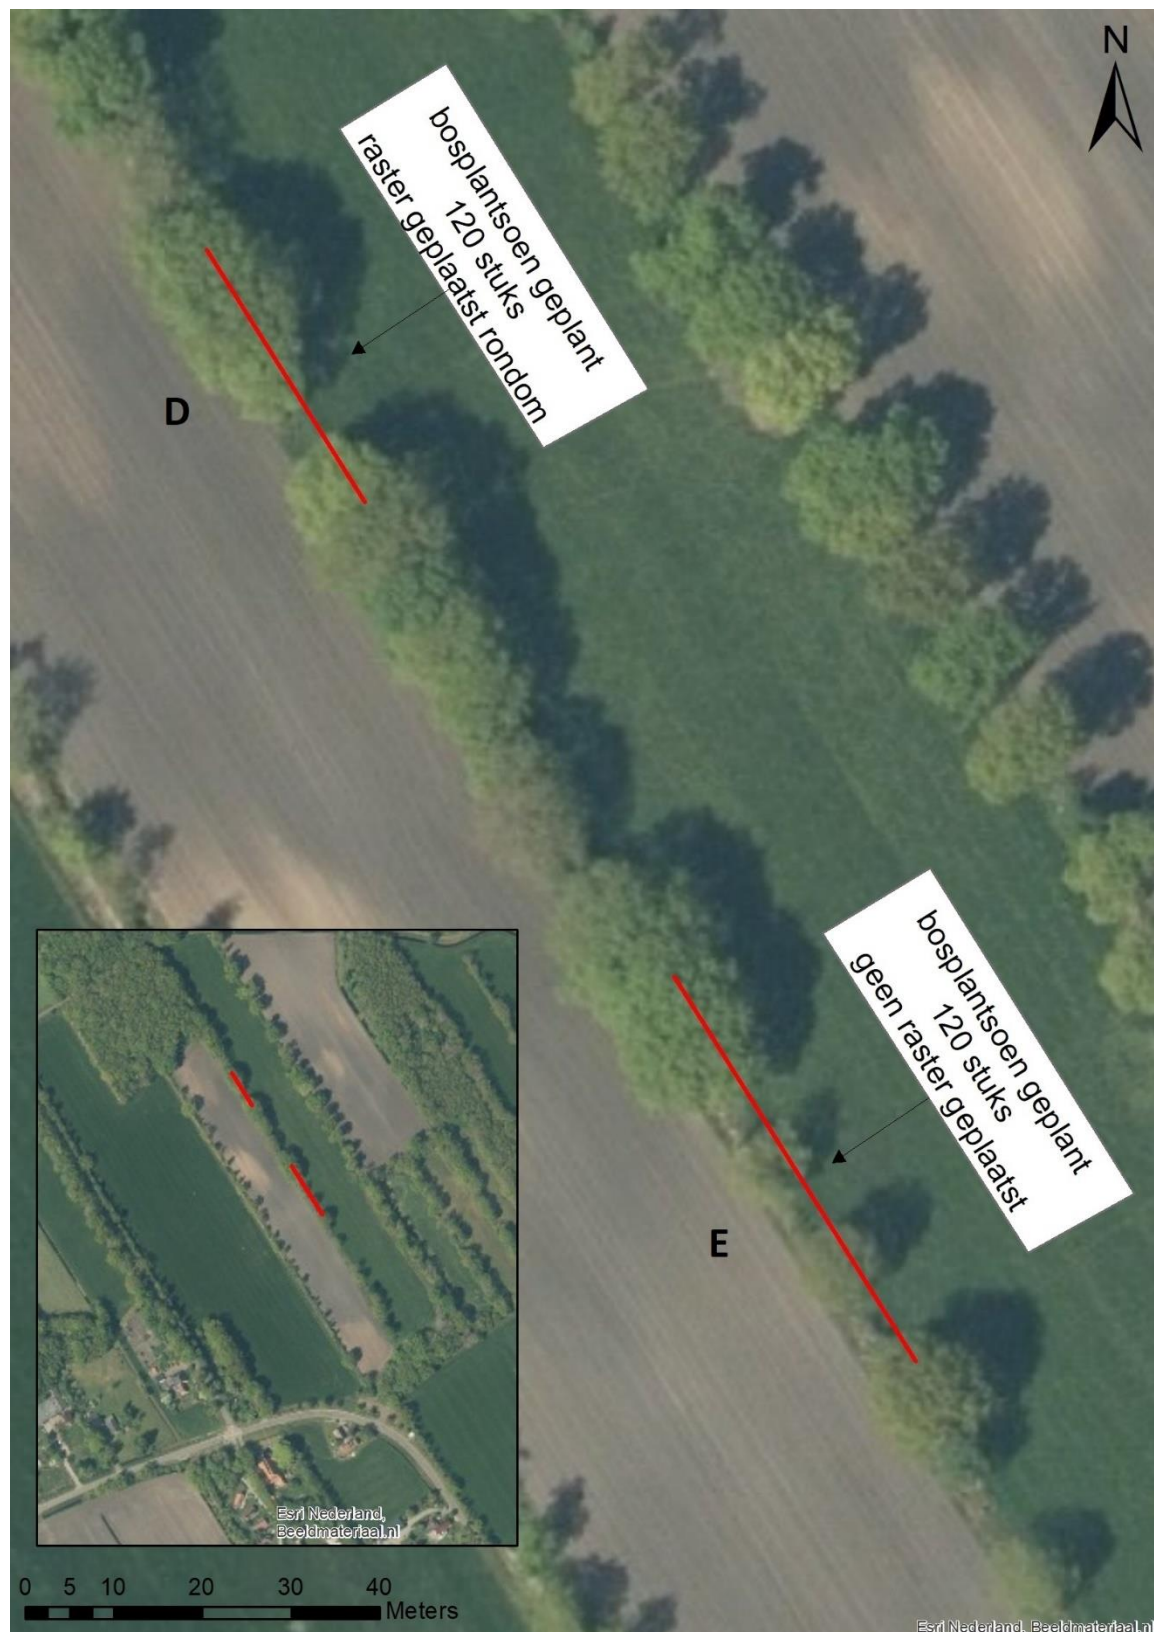
- D – bosplantsoen geplant en raster geplaatst
- E – alleen bosplantsoen geplant, dus geen raster geplaatst

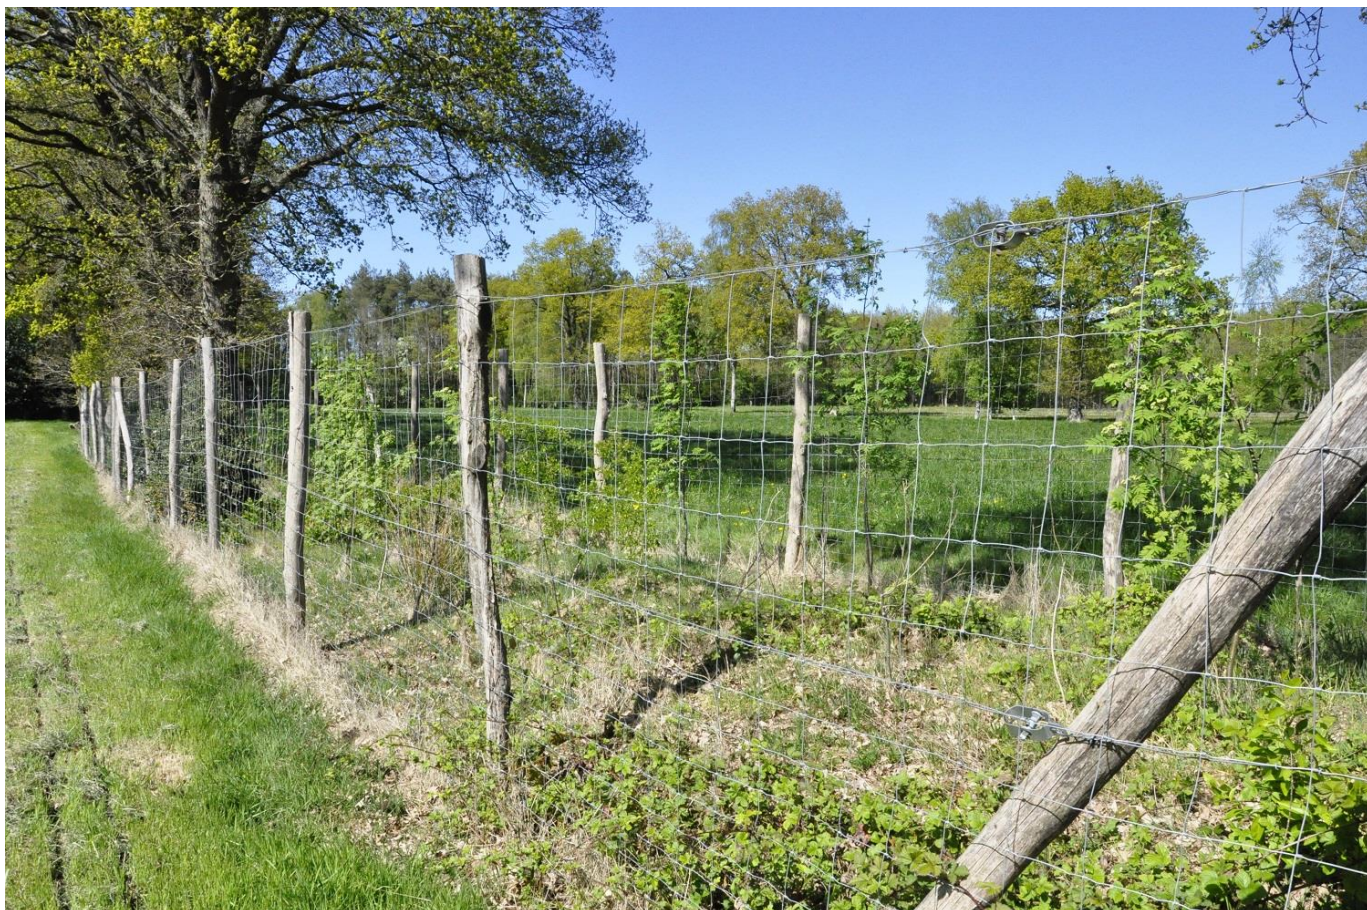
**Locatie Katlijk. Deel D. Foto 29 april 2026.**

- In de delen waarin bodemverbetering toegepast is (en 60 stuks werden geplant):
  - Zomereik 19 stuks
  - Eenstijlige meidoorn 8 stuks
  - Wilde lijsterbes 9 stuks
  - Vuilboom/wegedoorn 2 stuks
  - **Totaal 38 stuks** (63% van het geplante aantal)
- In de delen waarin geen bodemverbetering toegepast is (en 60 stuks werden geplant):
  - Zomereik 19 stuks
  - Eenstijlige meidoorn 4 stuks
  - Wilde lijsterbes 7 stuks
  - Gewone vlier 1 stuks
  - **Totaal 31 stuks** (52% van het geplante aantal)

Het bosplantsoen zag er goed uit. De zomereik had nog maar een beperkt formaat en ten tijde van het veldbezoek liepen de knoppen net uit. Ook de vuilboom/wegedoorn en gewone vlier was nog klein van formaat. De andere soorten waren reeds flink gegroeid, fors en zaten goed in het blad.

Spontane opslag was er aanwezig van Amerikaanse vogelkers (beperkt van formaat, wordt door de beheerder jaarlijks bestreden), hultst, wilde lijsterbes en braam. Hultst en Amerikaanse vogelkers groeiden m.n. in de westelijke helft van de houtwal.

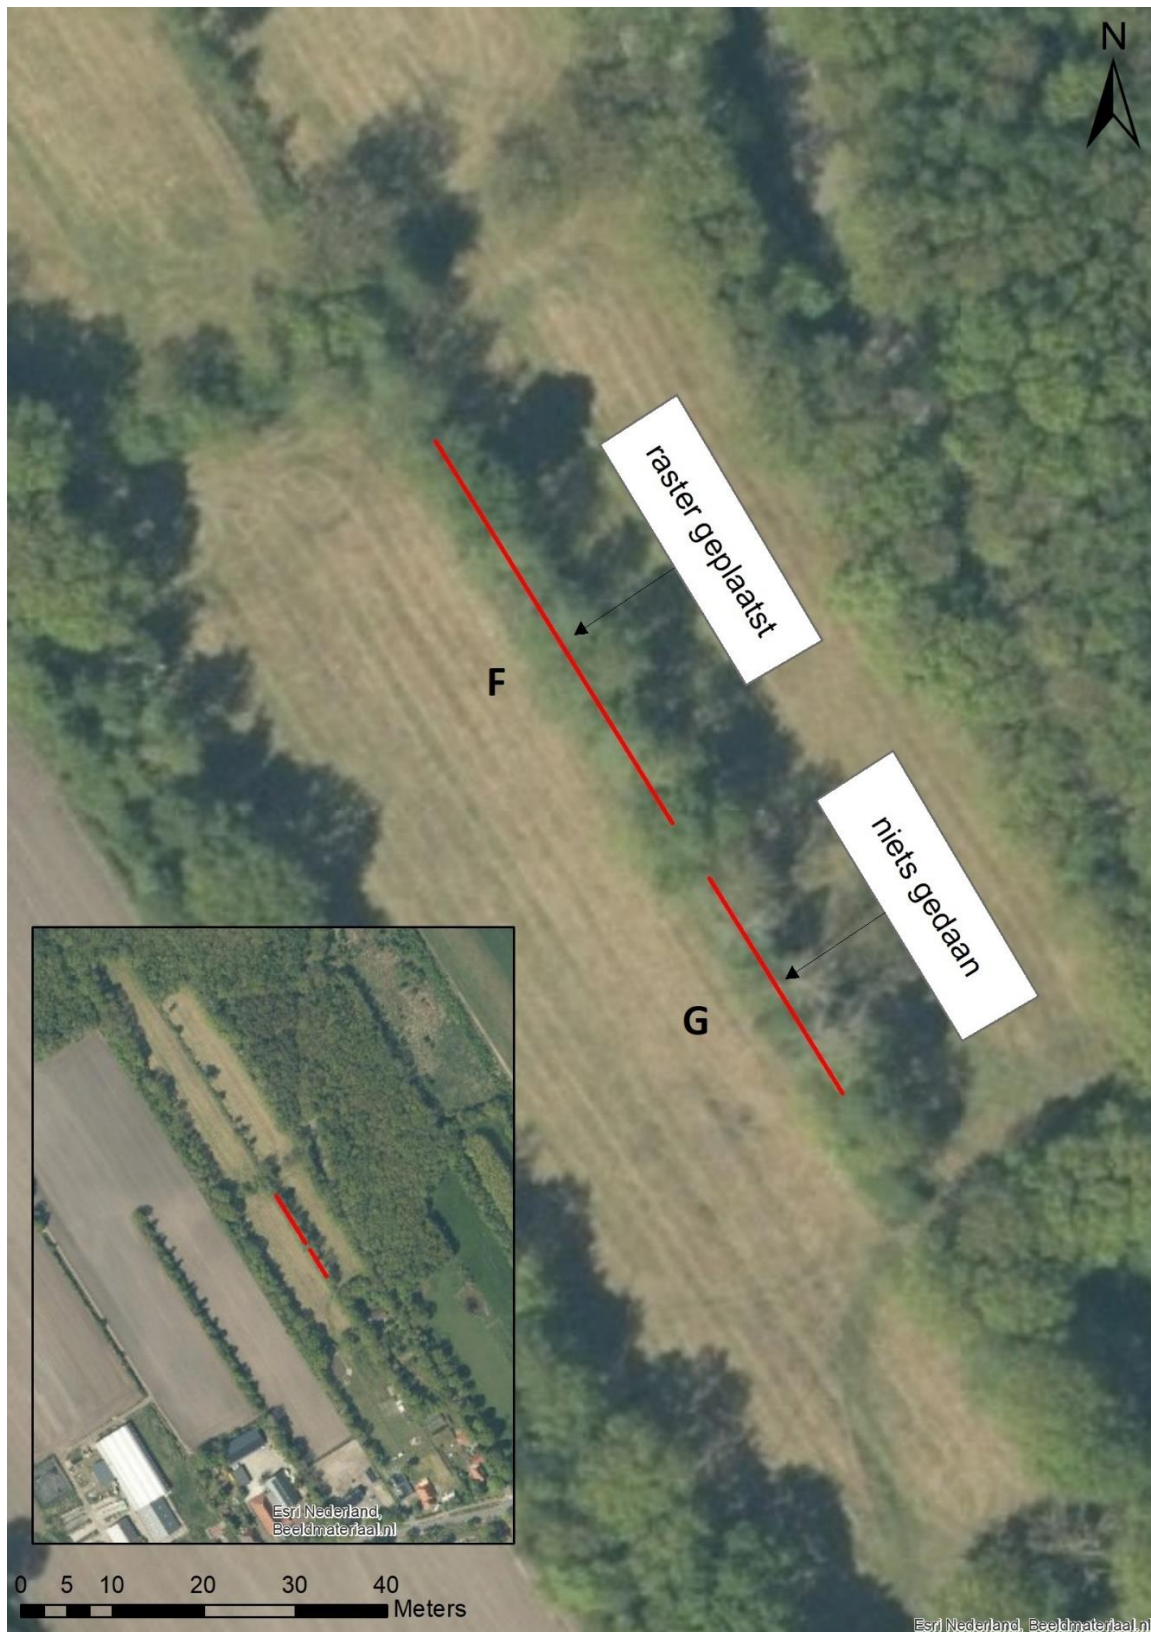
- F – raster geplaatst
- G – niets gedaan

Ten tijde van het veldbezoek op 29 april 2026 werden geen duidelijk verschillen waargenomen tussen het wel en niet uitgerasterde deel van deze (in het winterseizoen 2022/2023 afgezette) houtwal. Van een afstand bekeken lijkt de begroeiing binnen het raster net even dichter en hoger te zijn dan de delen buiten het raster.
