# FOTO-REPORTAGE / RESULTATEN RASTER-PLANTPROEF

## Stichting Lânskipsfûns Oranjewâld Ketlik

Januari 2025

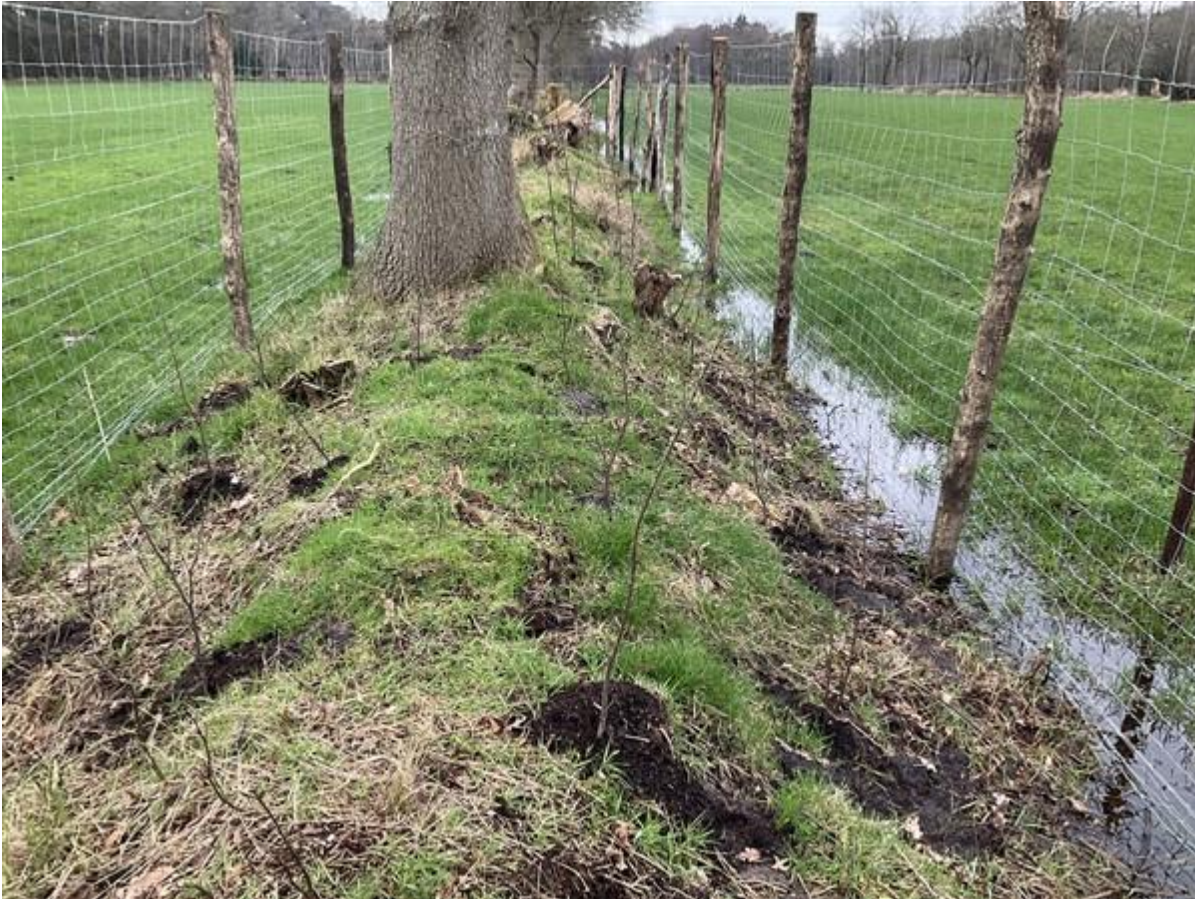
**Locatie Mildam. Houtwal A. Foto 27 februari 2024. Deel met raster.** Situatie kort nadat het raster geplaatst is en het bosplantsoen geplant is. De aanplant staat er goed bij. Plantgaten deels met potgrond.

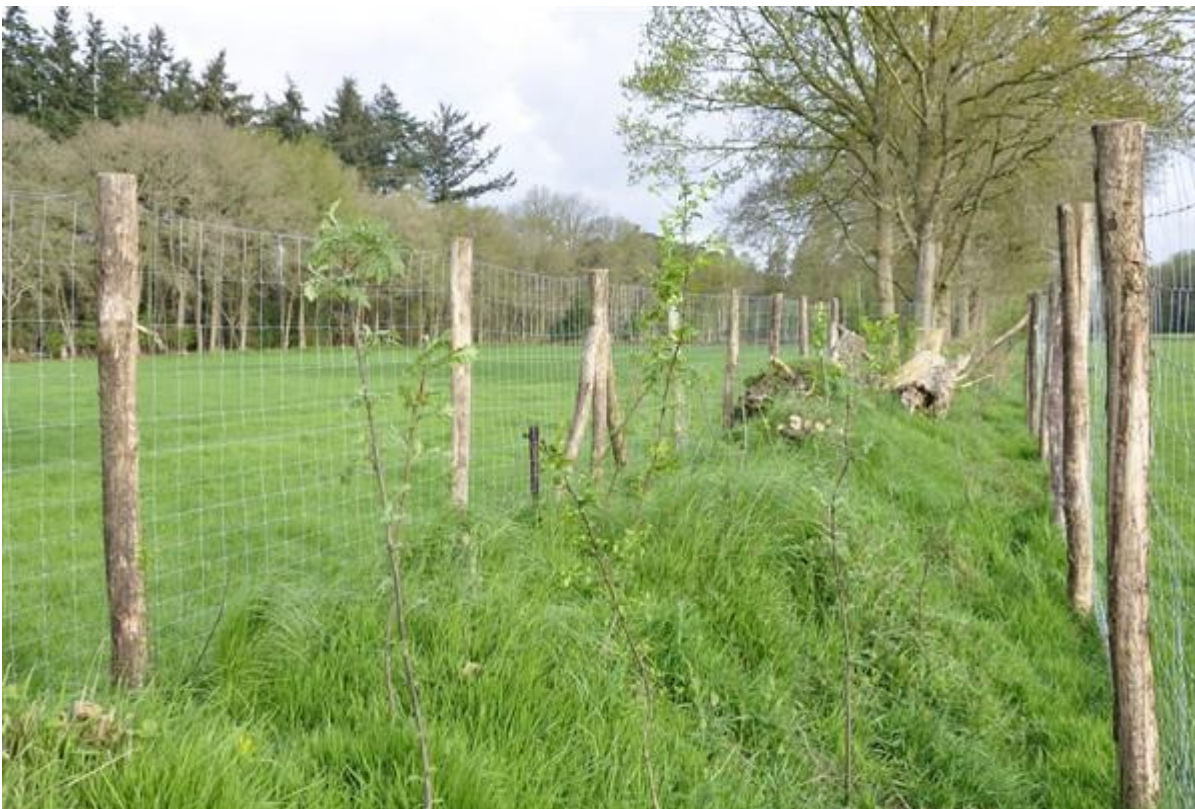
**Locatie Mildam. Houtwal A. Foto 15 april 2024. Deel met raster.** Het groeiseizoen is begonnen en vrijwel al het bosplantsoen binnen het raster is goed aangeslagen, uitgelopen en staat in het blad.

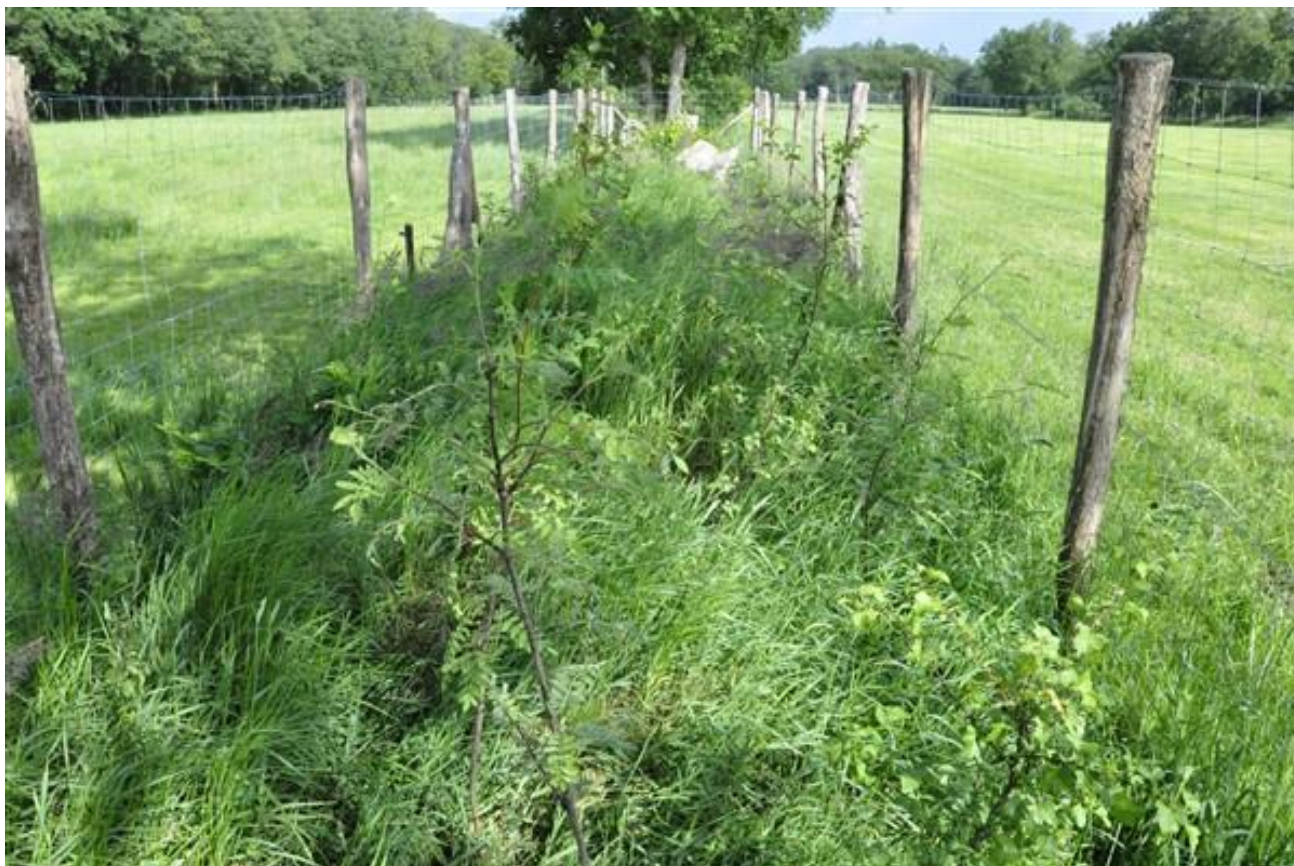
**Locatie Mildam. Houtwal A. Foto 6 juni 2024. Deel met raster.** Een enkeling is uitgevallen, voor de rest staat het aangeplante materiaal er goed bij en zit het goed in het blad.

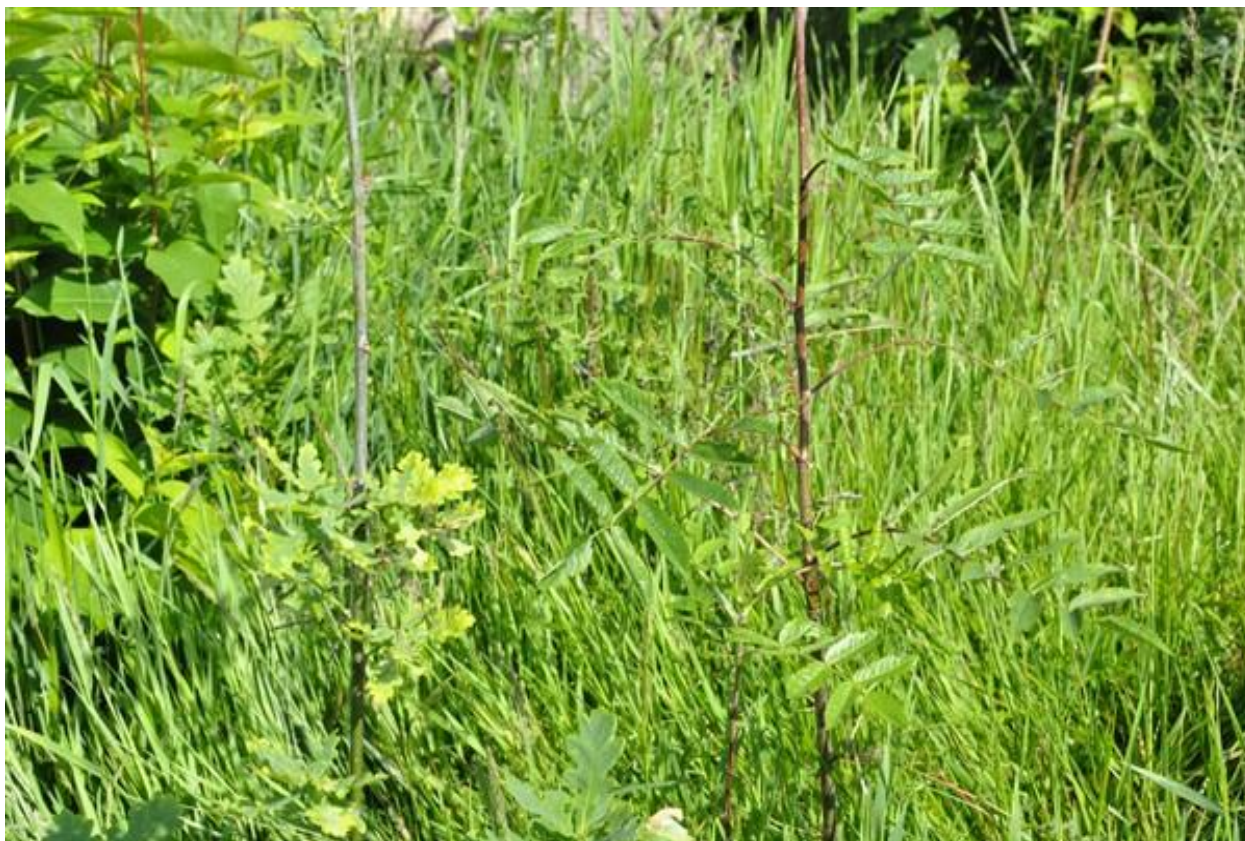
**Locatie Mildam. Houtwal A. Foto 6 juni 2024. Deel met raster.** Aanplant, links van midden zomereik, rechts lijsterbes. Beide goed in het blad. Helemaal links op de foto groeit Amerikaanse vogelkers (verjonging op een stobbe).

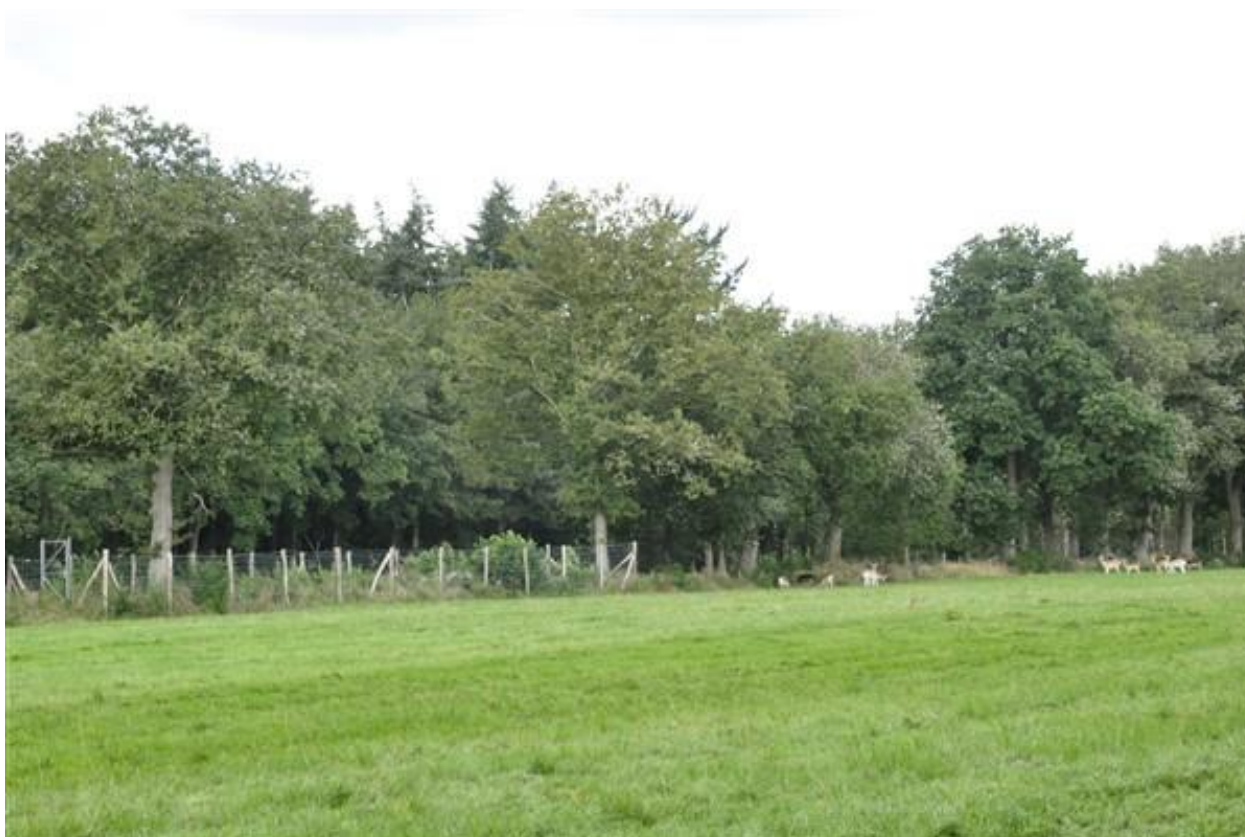
**Locatie Mildam. Houtwal A. Foto 17 september 2024.** Links op de foto het raster, rechts een groep damherten. De grootste groene 'puisten' binnen het raster zijn (op stobben) uitgelopen Amerikaanse vogelkersen.

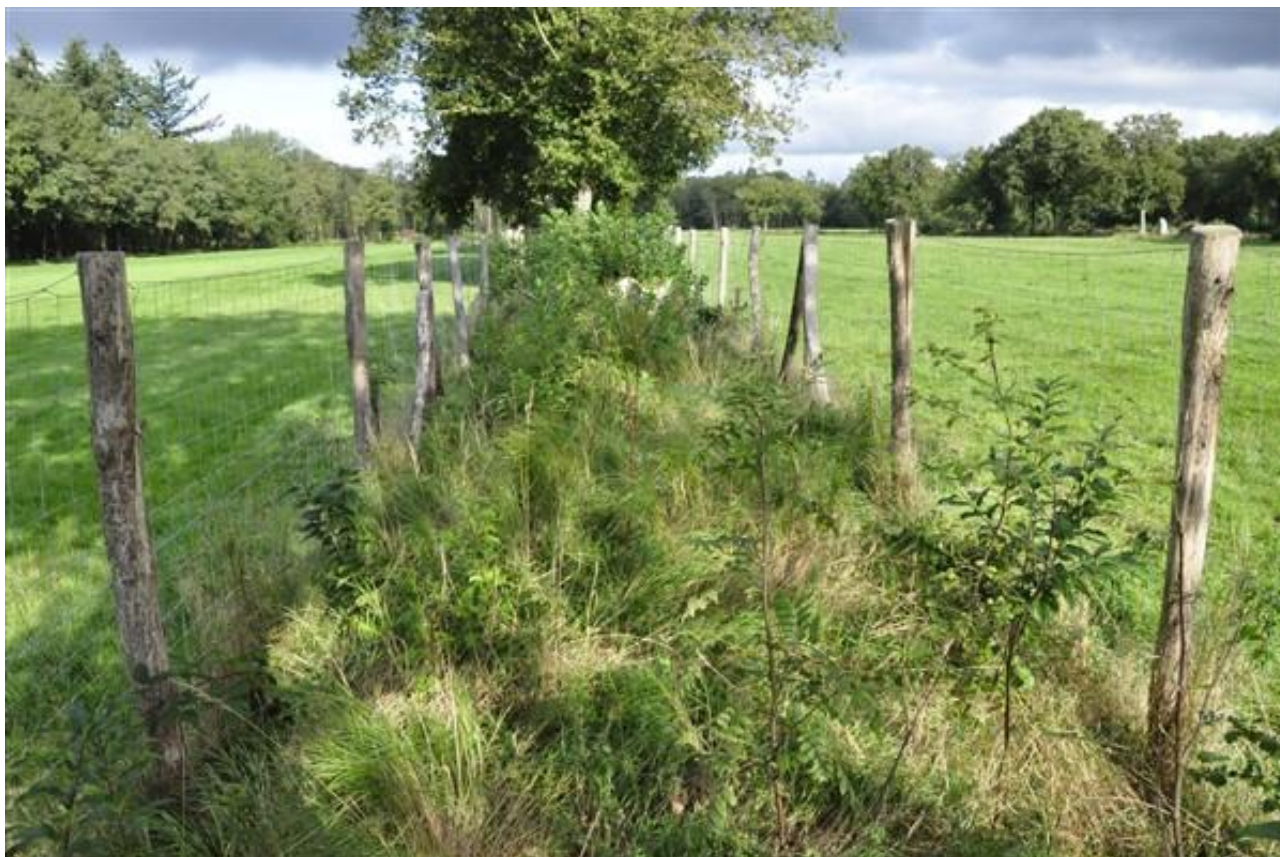
**Locatie Mildam. Houtwal A. Foto 17 september 2024. Deel met raster.** Het materiaal staat er goed bij, hier en daar is iets uitval. Met name achteraan op de foto is de verjonging van Amerikaanse vogelkers te zien.

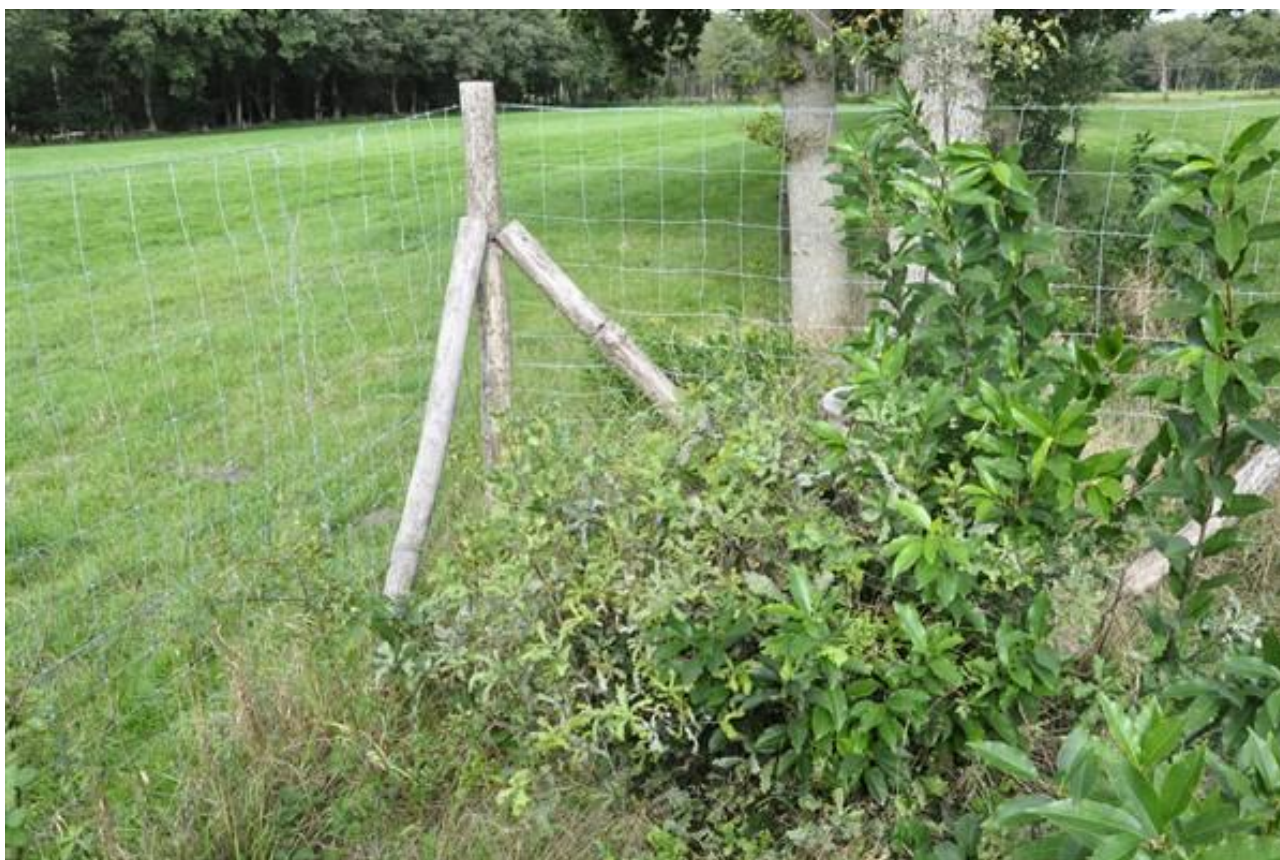
**Locatie Mildam. Houtwal A. Foto 17 september 2024. Deel met raster.** Naast opschot/verjonging van Amerikaanse vogelkers, is er ook een eikenhakhoutstoof binnen het raster weer uitgelopen. Dit is het doel van het hakhoutbeheer!

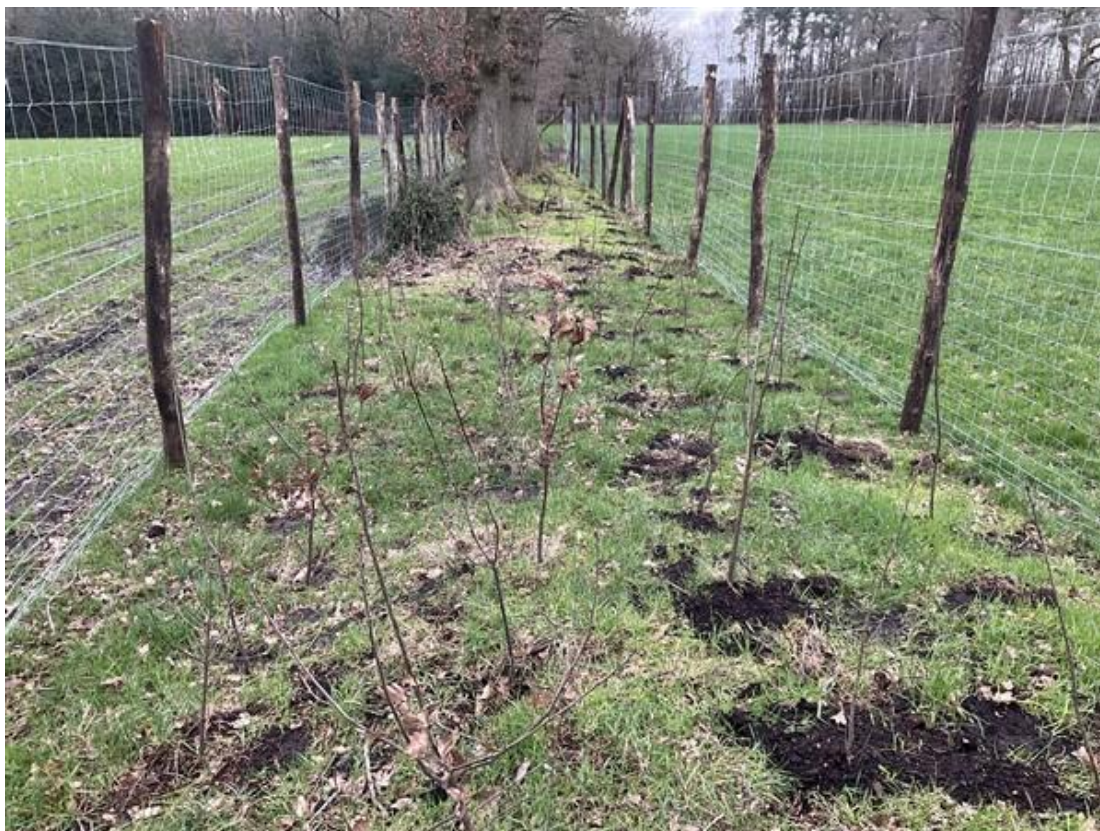
**Locatie Katlijk. Houtwal D. Foto 27 februari 2024. Deel met raster.** De aanplant staat er goed bij. (De helft van het binnen deze proef aangeplant materiaal (zowel in Katlijk als in Mildam en zowel binnen als buiten het raster) is voorzien van potgrond (op deze foto de rechter rijen), de andere helft niet.)

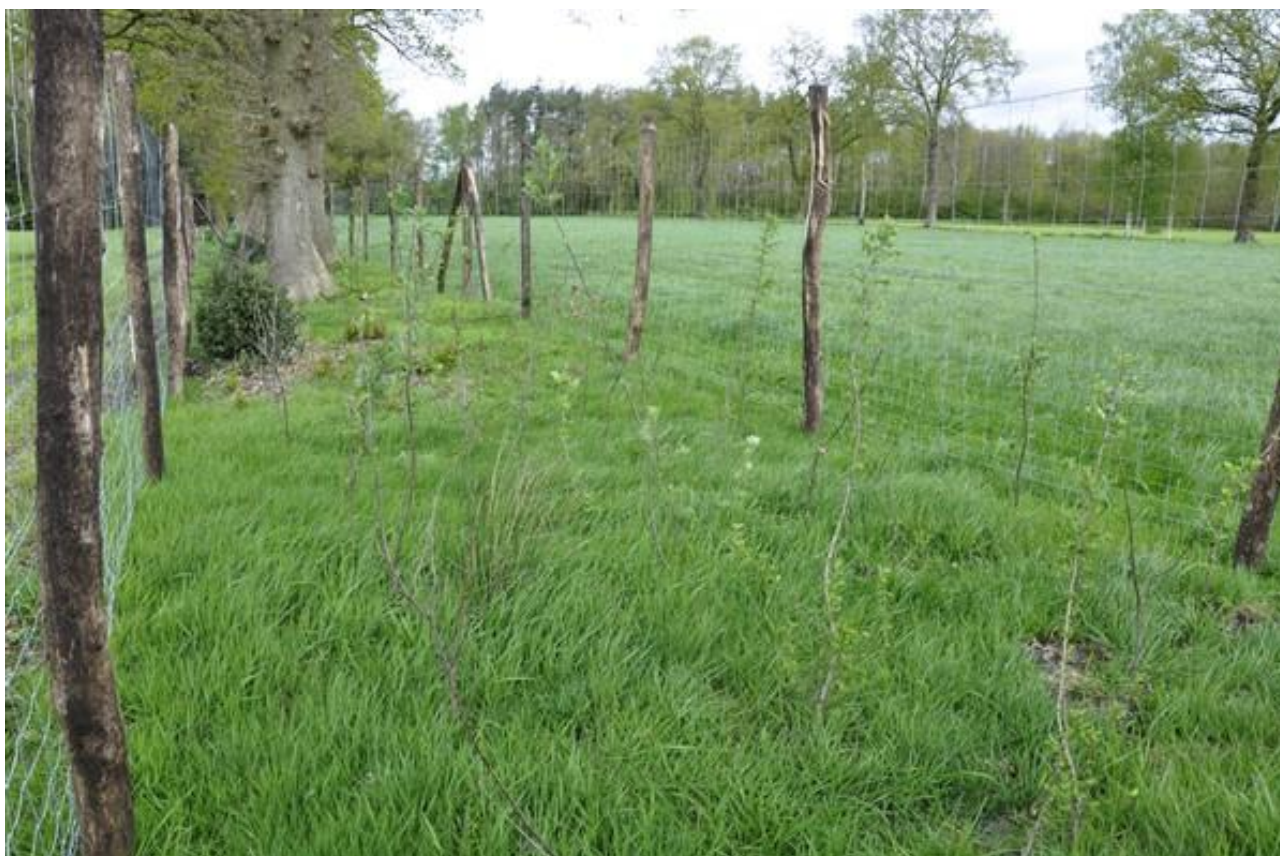
**Locatie Katlijk. Houtwal D. Foto 15 april 2024. Deel met raster.** Het aangeplante materiaal is in het geheel goed aangeslagen.

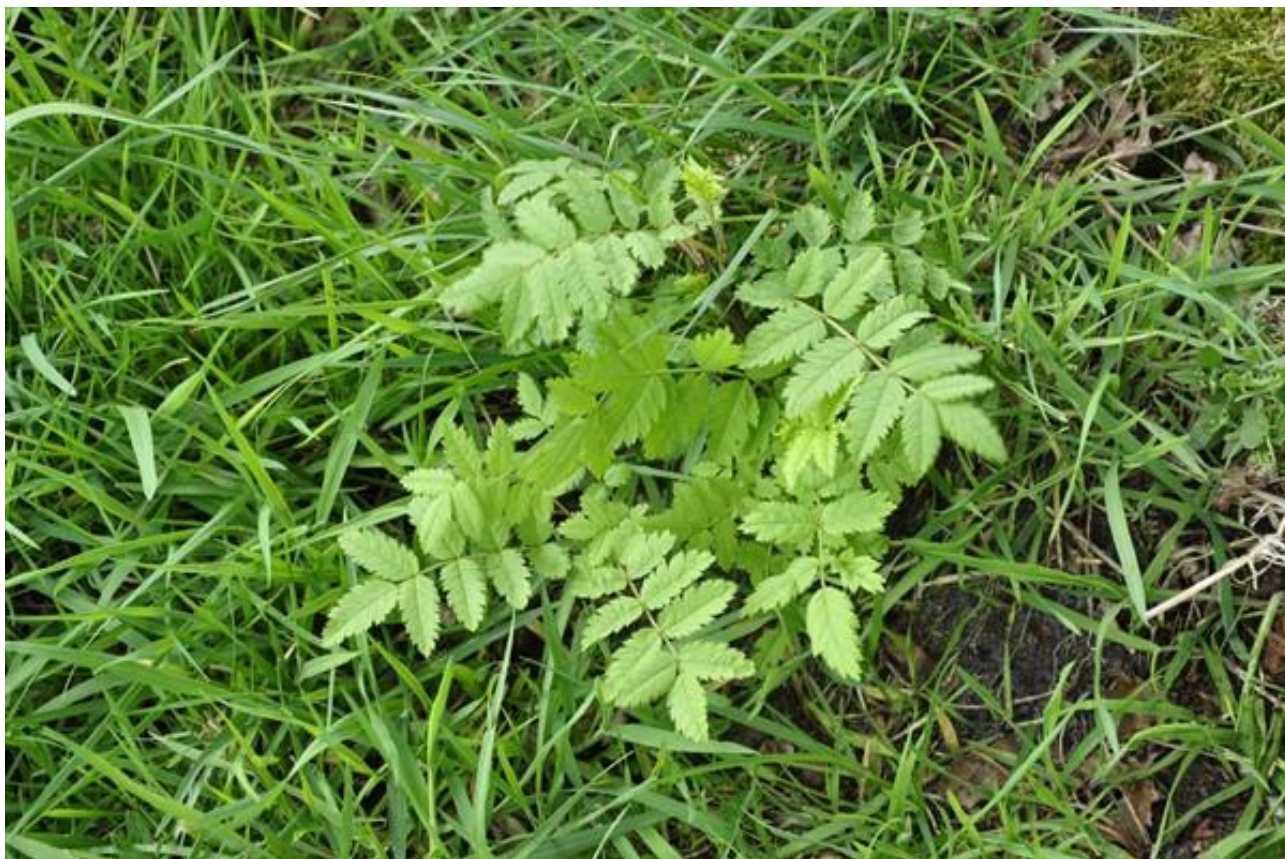
**Locatie Katlijk. Houtwal D. Foto 15 april 2024. Deel met raster.** Natuurlijke verjonging, waarschijnlijk uit zaad, binnen het raster. Buiten het raster wordt dit vrijwel niet aangetroffen.

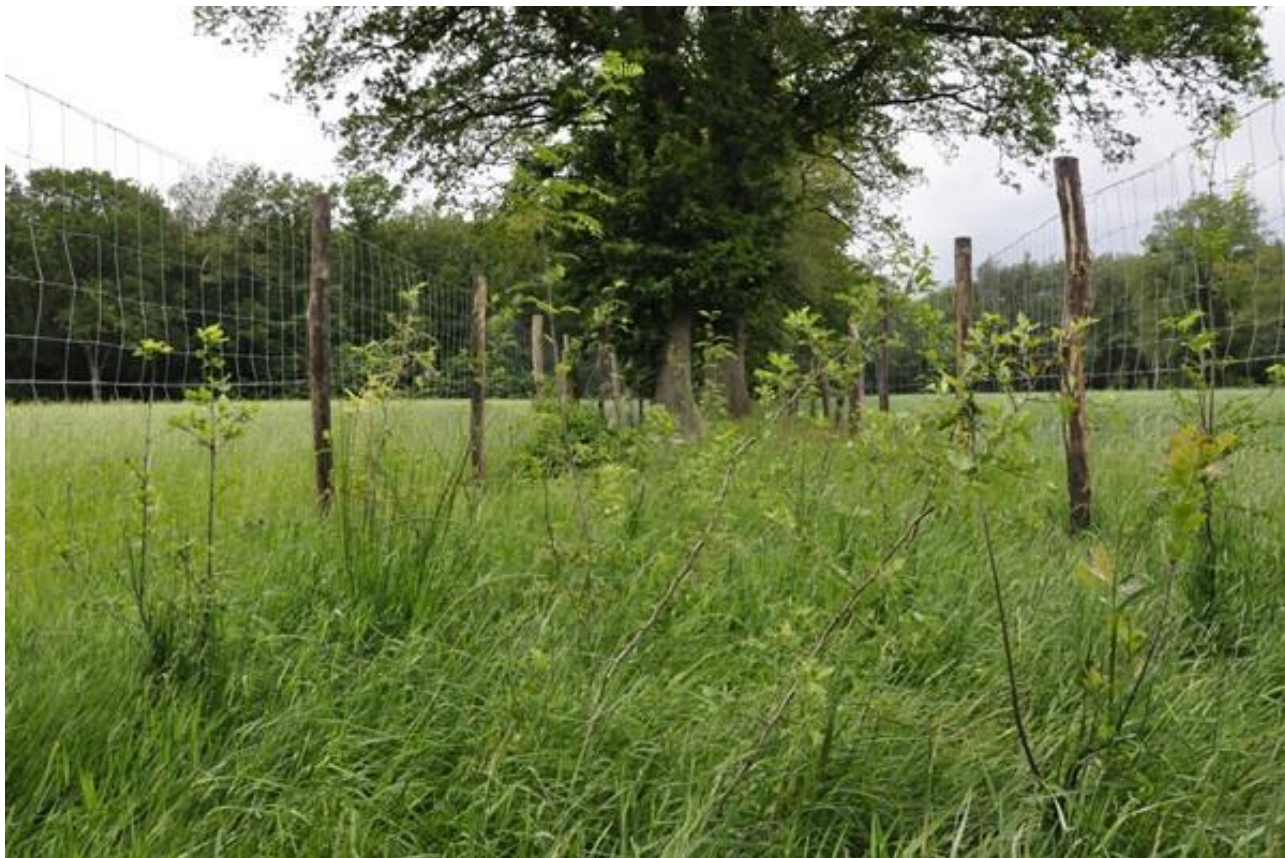
**Locatie Katlijk. Houtwal D. Foto 6 juni 2024. Deel met raster.** Een enkeling is uitgevallen, maar het overgrote deel van het aangeplante bosplantsoen staat er goed bij en zit goed in het blad. Hier en daar is wat vraatschade door insecten (rupsen).

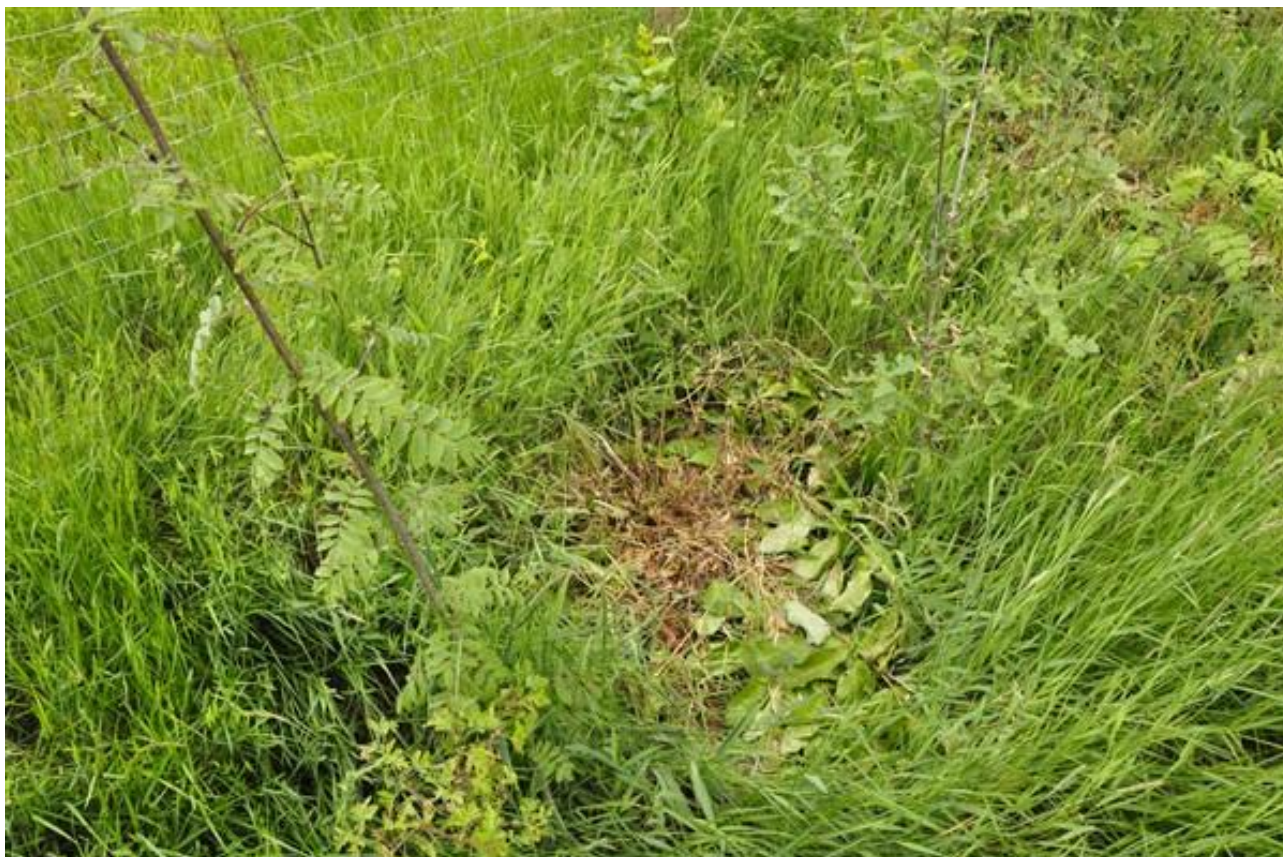
**Locatie Katlijk. Houtwal D. Foto 6 juni 2024. Deel met raster.** Aangeplant bosplantsoen zit goed n het blad. Centraal op de foto is te zien dat de opschot van Amerikaanse vogelkers recent gemaaid is, als beheermaatregel.

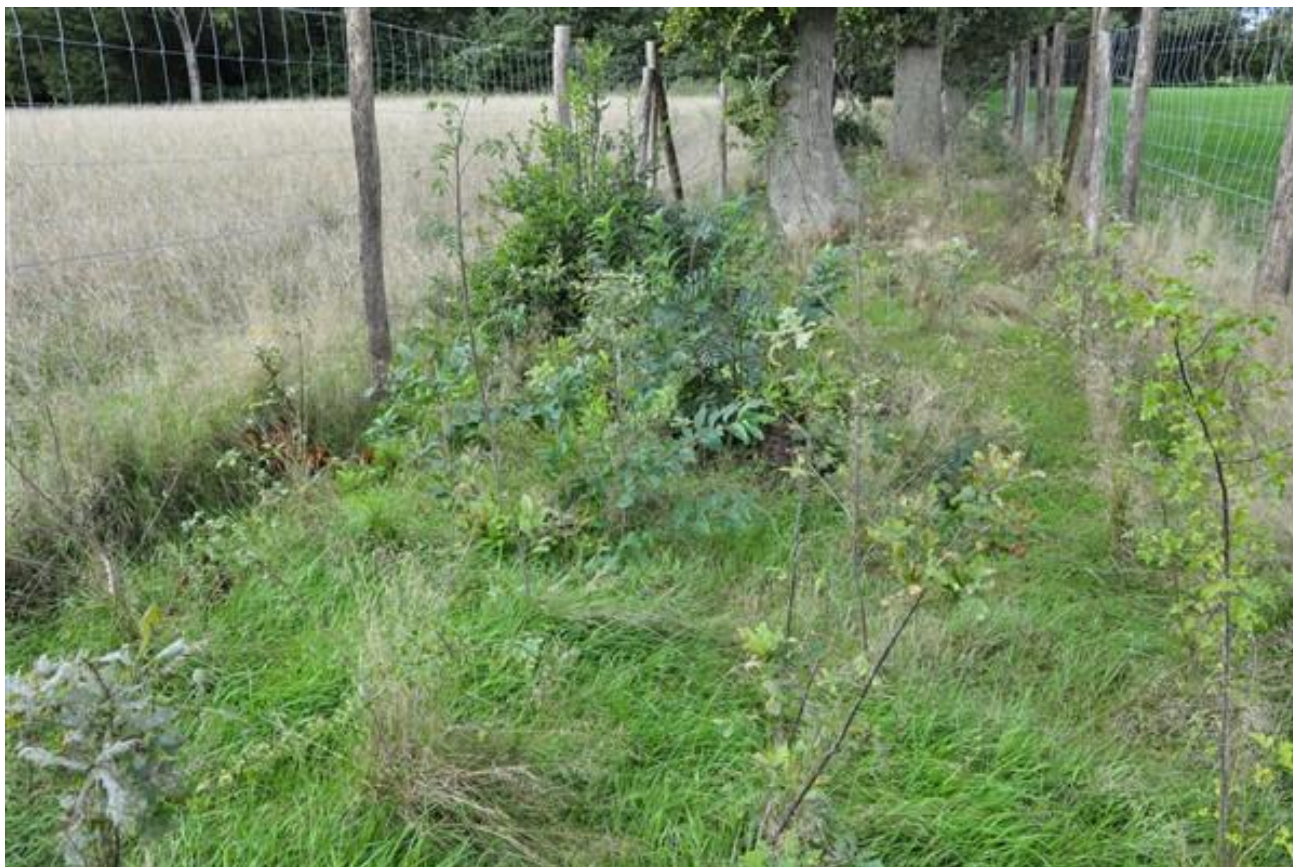
**Locatie Katlijk. Houtwal D. Foto 17 september 2024. Deel met raster.** Er is enige uitval, maar het meeste bosplantsoen is goed aangeslagen en zit goed in het blad. Er is iets Amerikaanse vogelkers zichtbaar alsook (natuurlijke) verjonging van hulst en wilde lijsterbes.

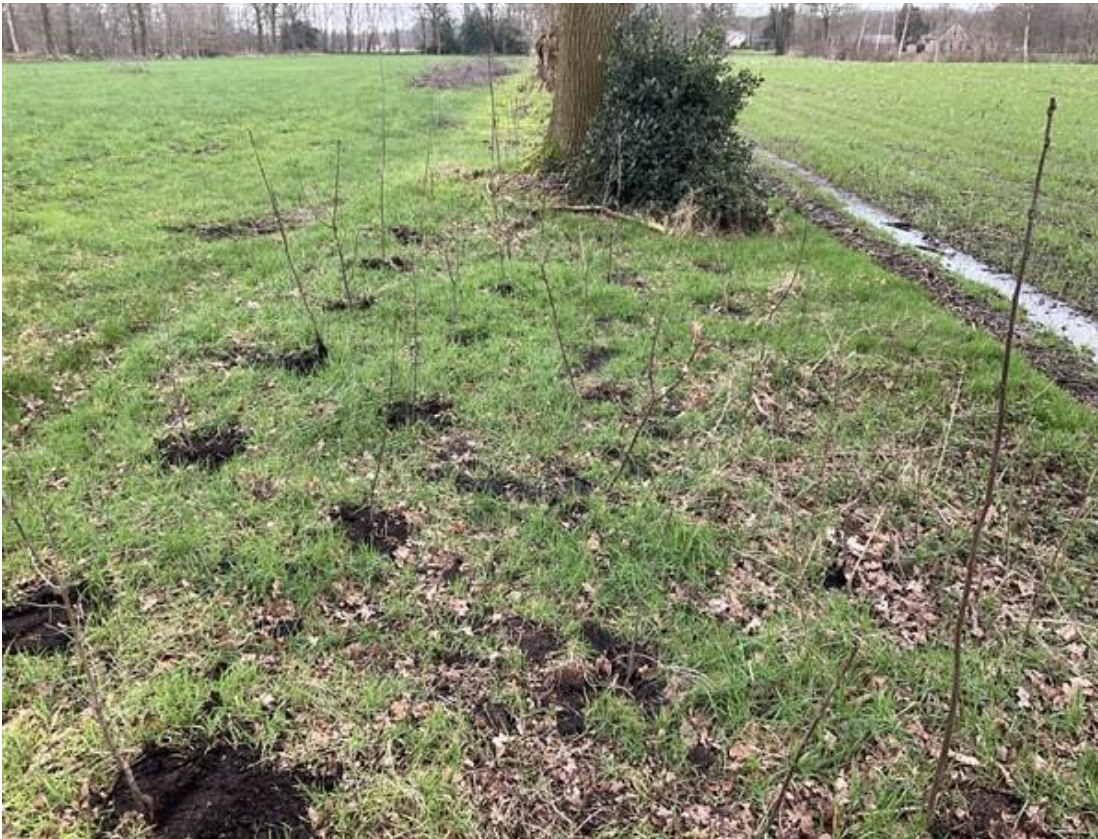
**Locatie Katlijk. Houtwal E. Foto 27 februari 2024. Deel zonder raster.** (Hier zijn de linker rijen aangeplant met potgrond.) Een week na het aanplanten lijkt de aanplant er goed bij te staan en voor een deel is dat ook zo.

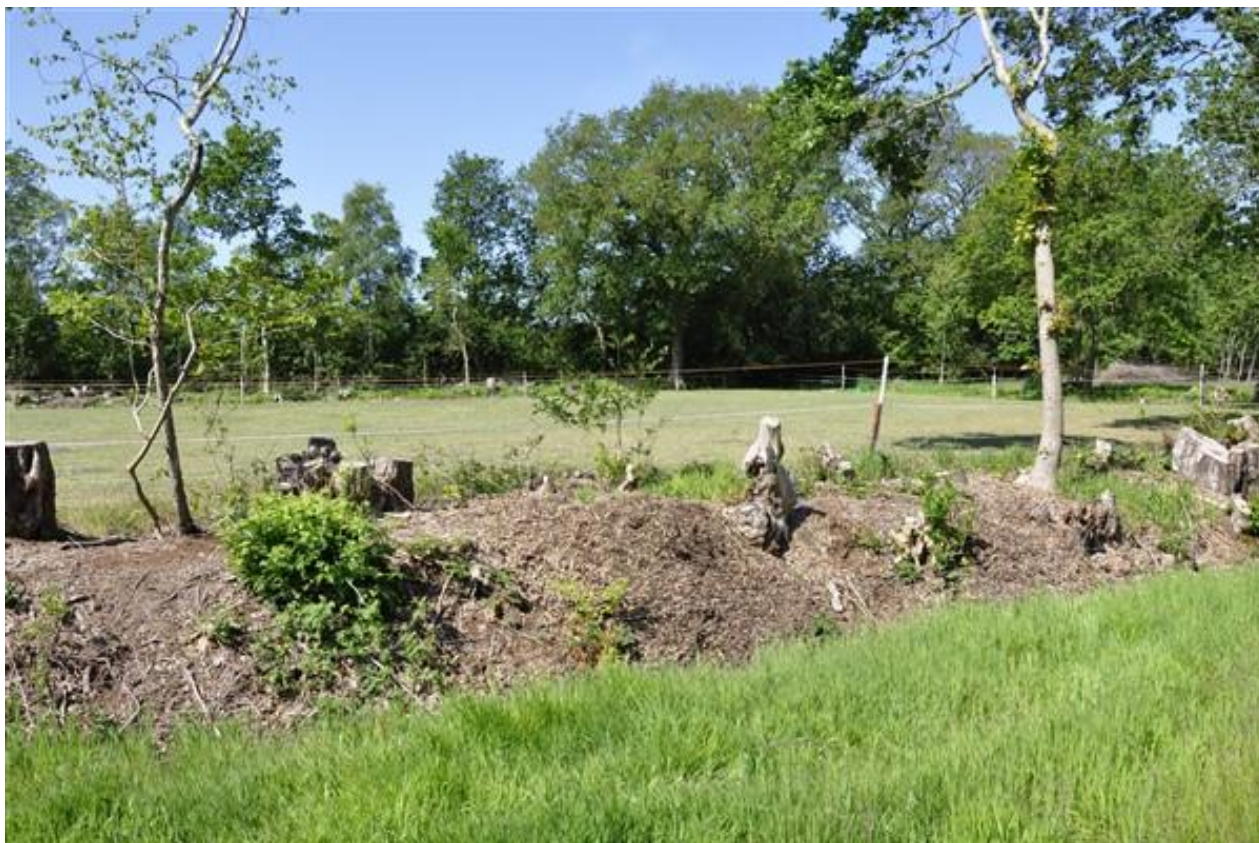
**Locatie tussen Mildam en Katlijk. Houtwal F. Foto 23 juni 2023. Deel met raster.** In de winter van '22/'23 is de beplanting in deze houtwal afgezet. Langs dit deel is in juli 2023 het raster geplaatst. Op de foto zijn een aantal net uitgelopen stobben te zien, alsook een bult snippers die in de houtwal achtergelaten is (wat normaal gesproken niet de bedoeling is!).

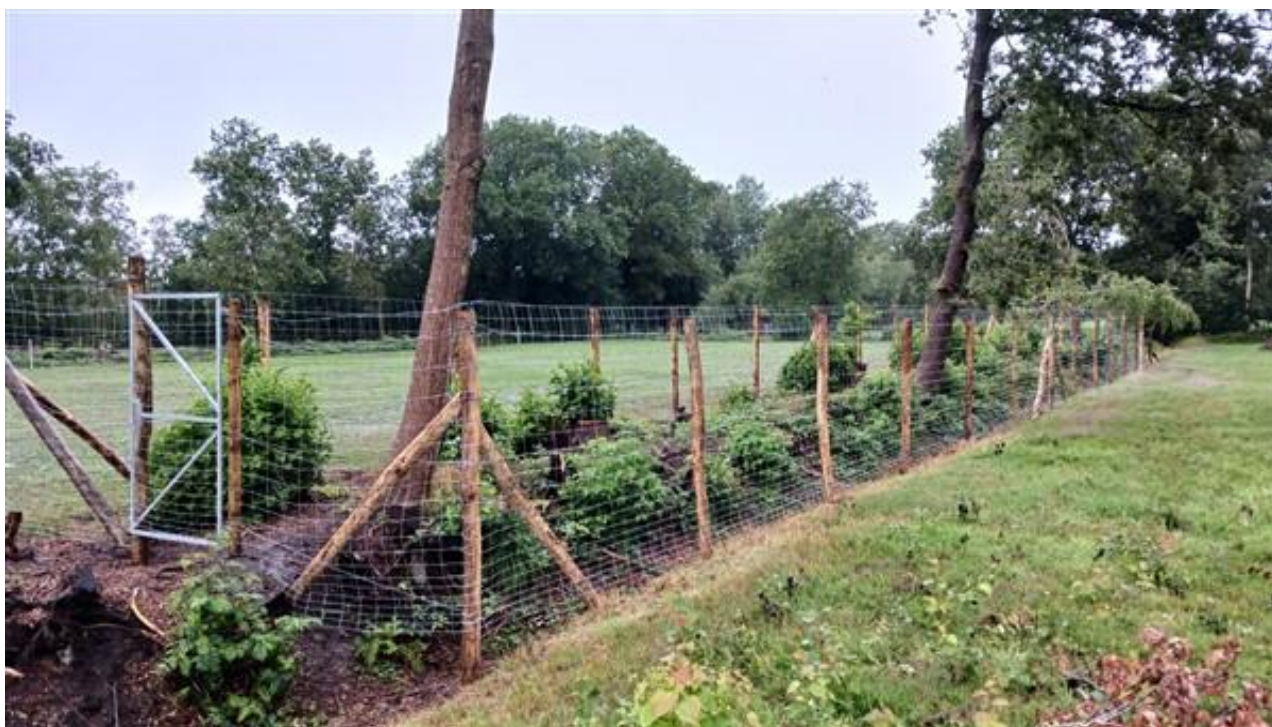
**Locatie tussen Mildam en Katlijk. Houtwal F. Foto 31 juli 2023. Deel met raster.** Kort nadat het raster geplaatst is.

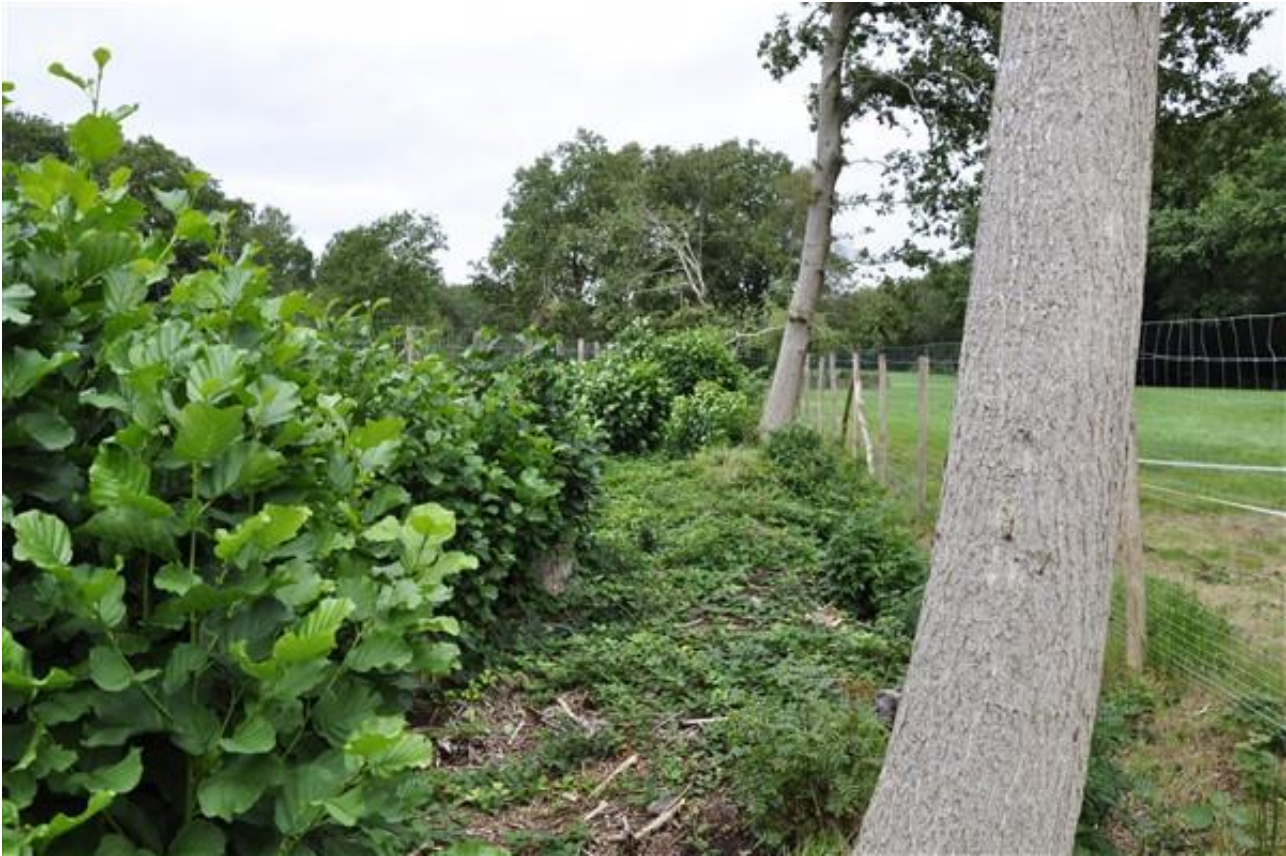
**Locatie tussen Mildam en Katlijk. Houtwal F. Foto 20 september 2023. Deel met raster.** Links verjonging op de stobben van zwarte els. Rechts begin groei braam en wilde lijsterbes, verjonging op de stobben.

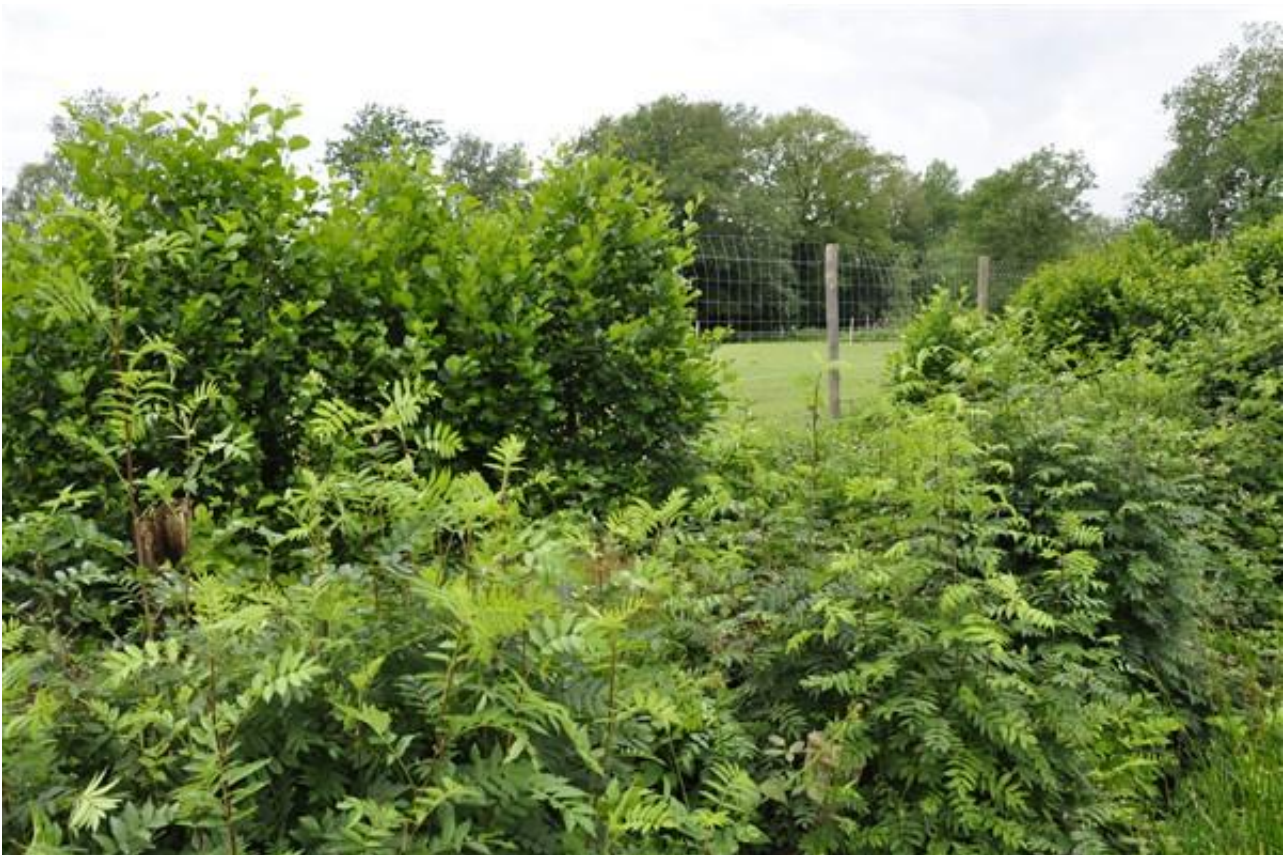
**Locatie tussen Mildam en Katlijk. Houtwal F. Foto 6 juni 2024. Deel met raster.** Verjonging op stobben van zwarte els en wilde lijsterbes en braam ertussen. De verjonging begint zich te sluiten.

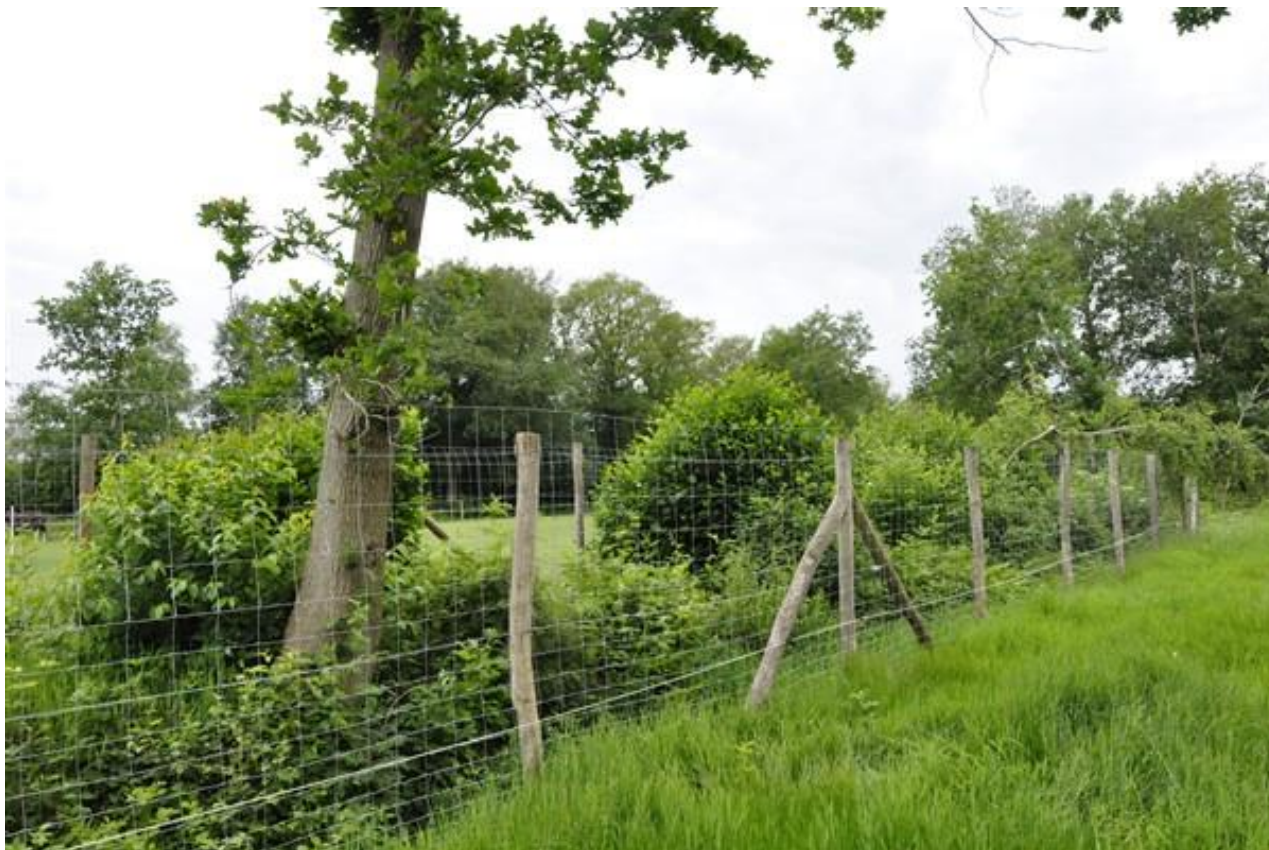
**Locatie tussen Mildam en Katlijk. Houtwal F. Foto 6 juni 2024. Deel met raster.** Overall beeld van het gerasterde deel van de houtwal.

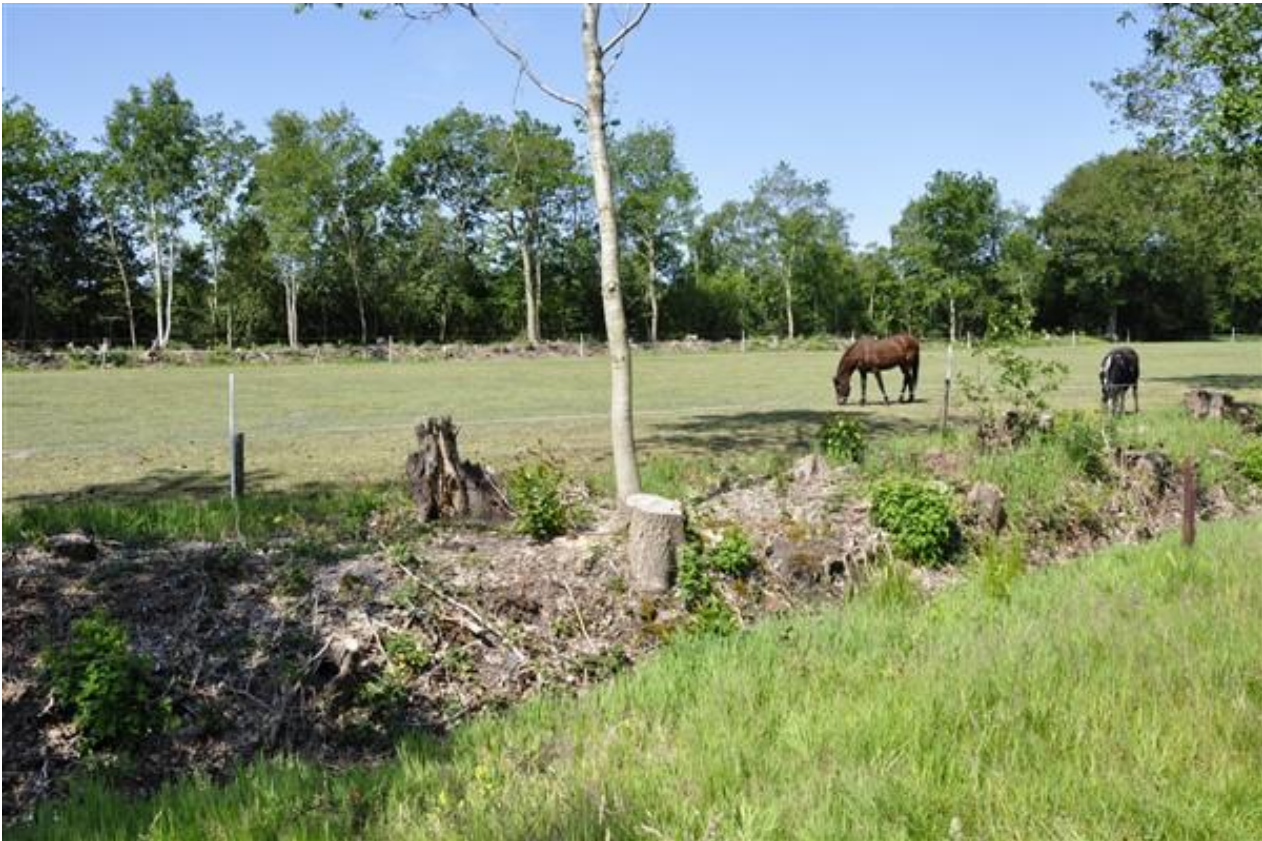
**Locatie tussen Mildam en Katlijk. Houtwal G. Foto 23 juni 2023. Deel zonder raster.** In de winter van '22/'23 afgezette houtwal. Op deze foto een deel van de houtwal waarlangs niet een raster is geplaatst.
