# FOTO-REPORTAGE / RESULTATEN RASTER-PLANTPROEF

## Stichting Lânskipsfûns Oranjewâld Ketlik

Januari 2025

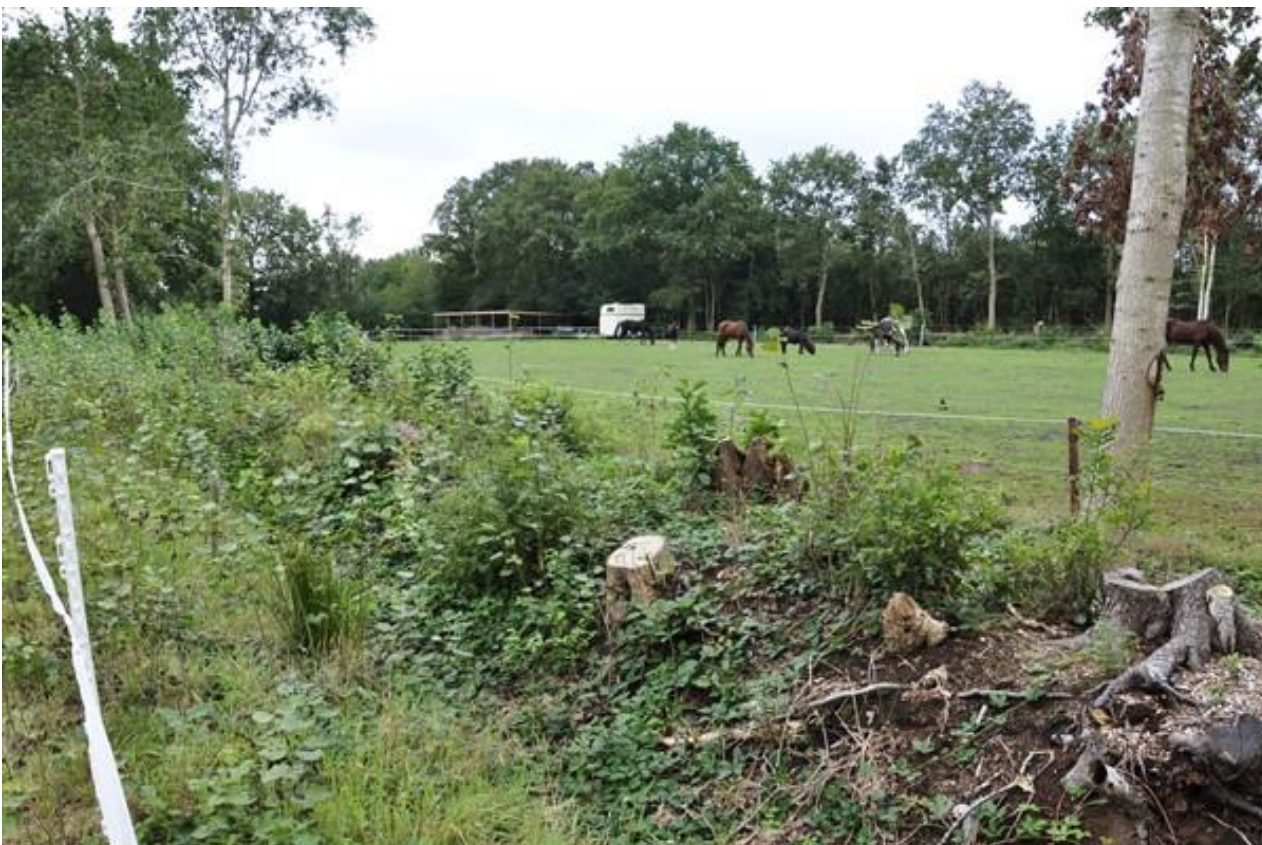
**Locatie tussen Mildam en Katlijk. Houtwal G. Foto 20 september 2023. Deel zonder raster.** Opslag op stobben van zwarte els, wilde lijsterbes en Amerikaanse vogelkers. Tevens verjonging van ratelpopulier.

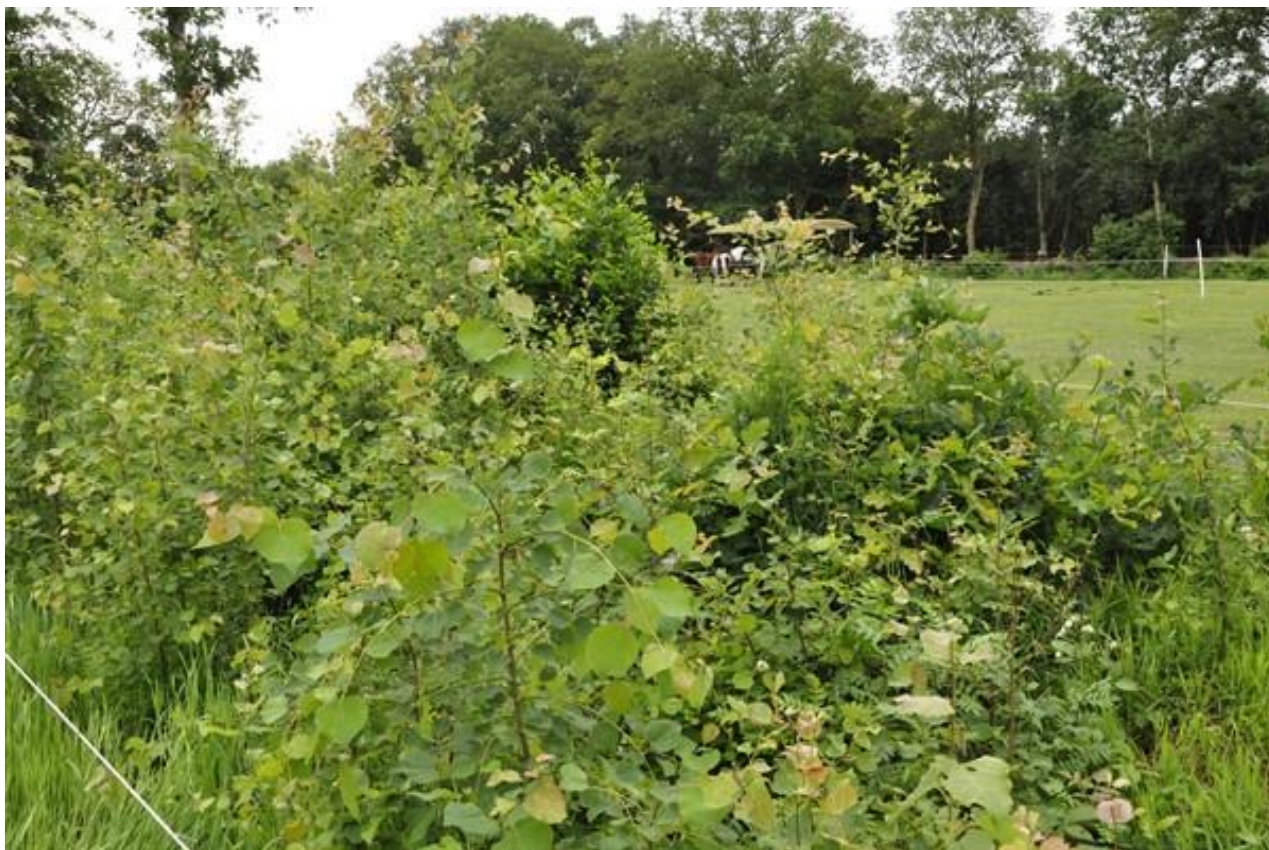
**Locatie tussen Mildam en Katlijk. Houtwal G. Foto 6 juni 2024. Deel zonder raster.** Ook hier veel verjonging, op stobben (rechts) en ratelpopulier (wortelopschot en/of uit zaad).
